Amatrice, Chiesa di San Martino, frazione di S. Martino.

*Intervento urgente per la messa in sicurezza e prevenzione di ulteriori danni e dissesti.*

*Cronistoria del cantiere.*

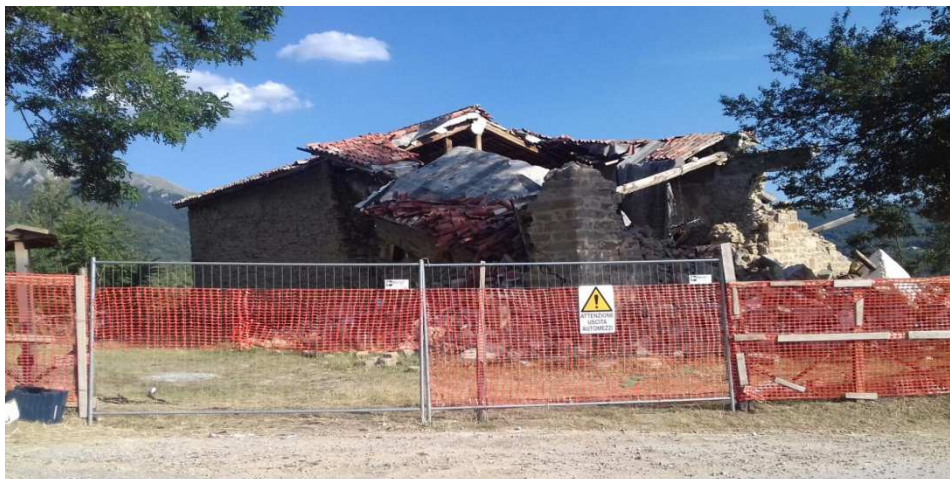
Lo stato della chiesa nel giugno 2017.

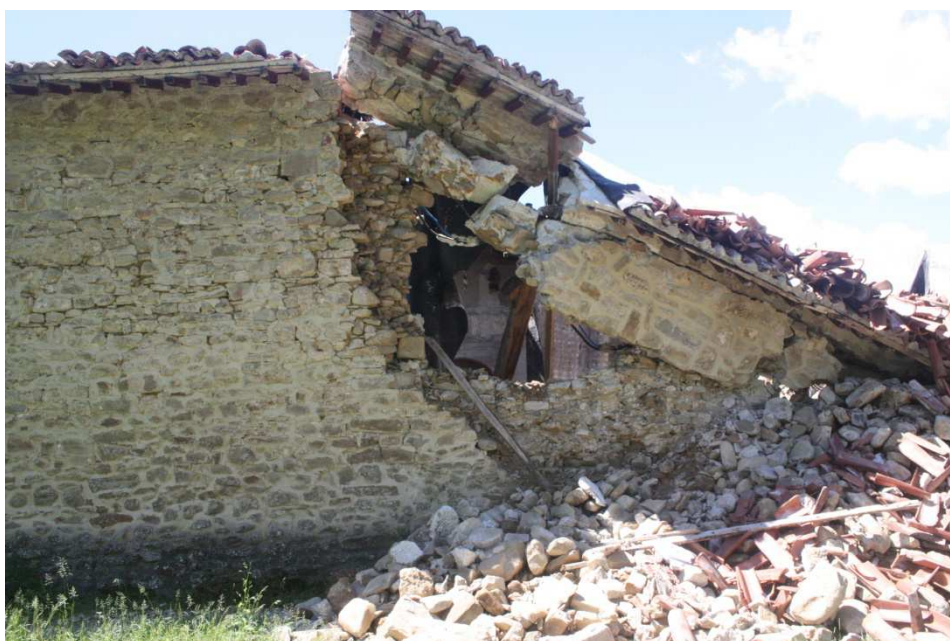
Dettaglio del fianco sinistro.

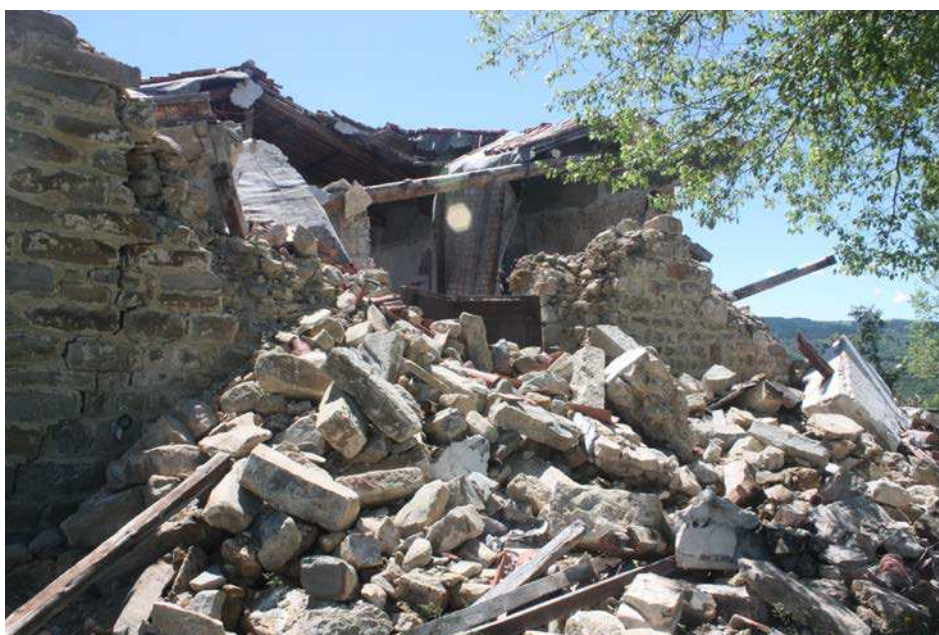
Dettaglio del crollo dell'aula.

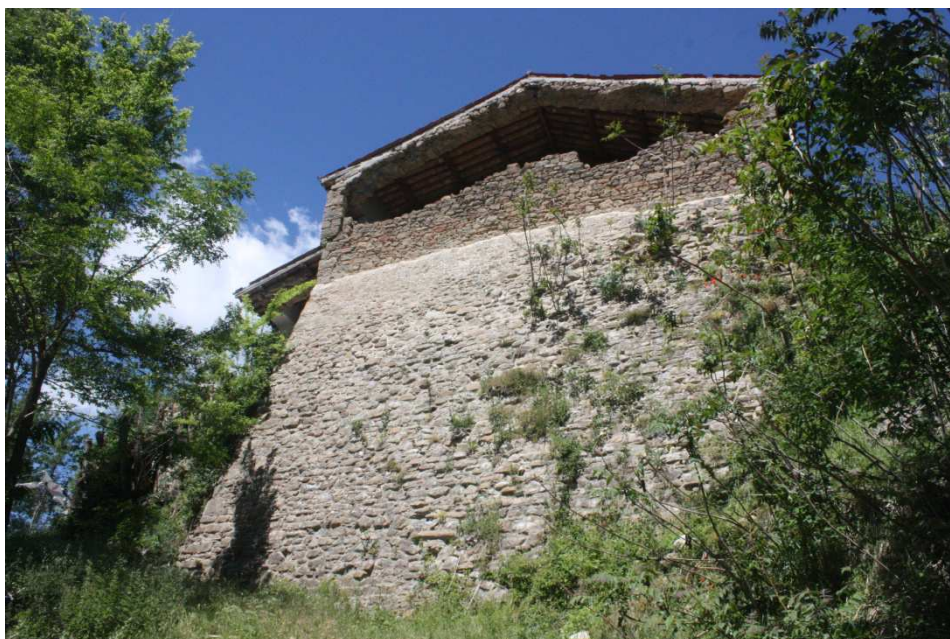
La zona posteriore con la grande lacuna nella muratura causata dalle scosse.

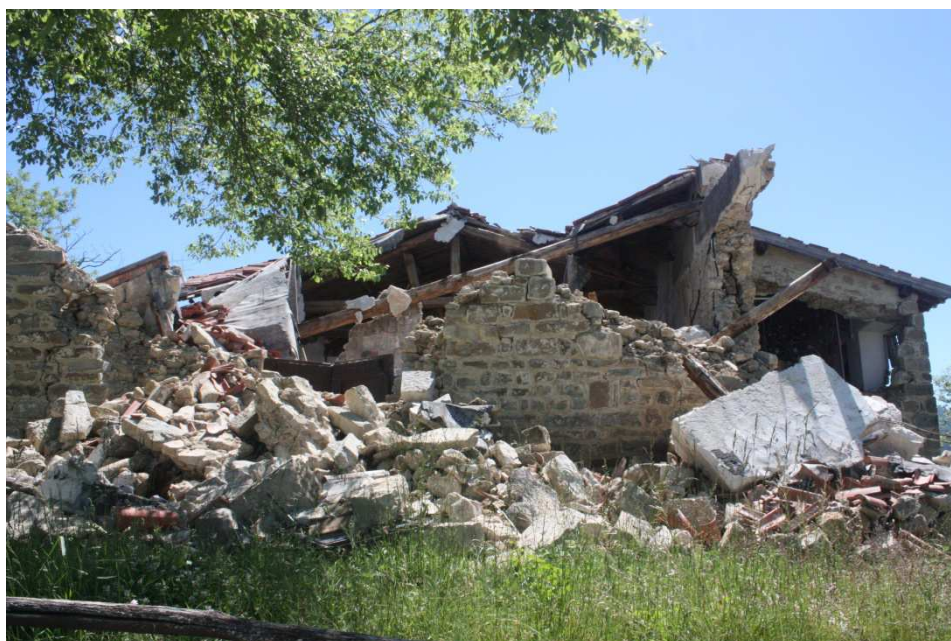
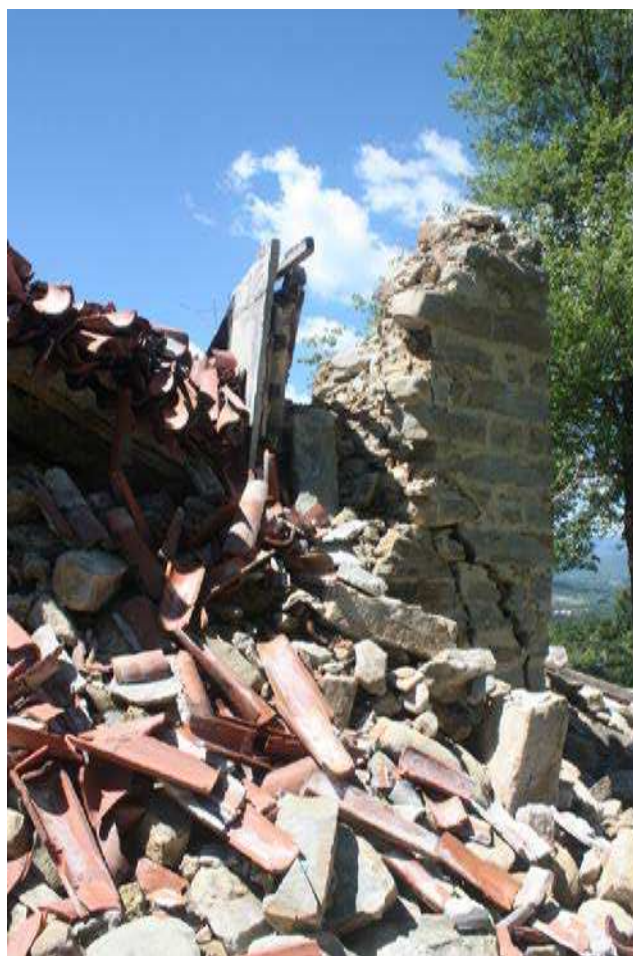
L'ingresso della chiesa come si presentava all'inizio dei lavori e, in basso, cumuli di macerie sul fianco sinistro.

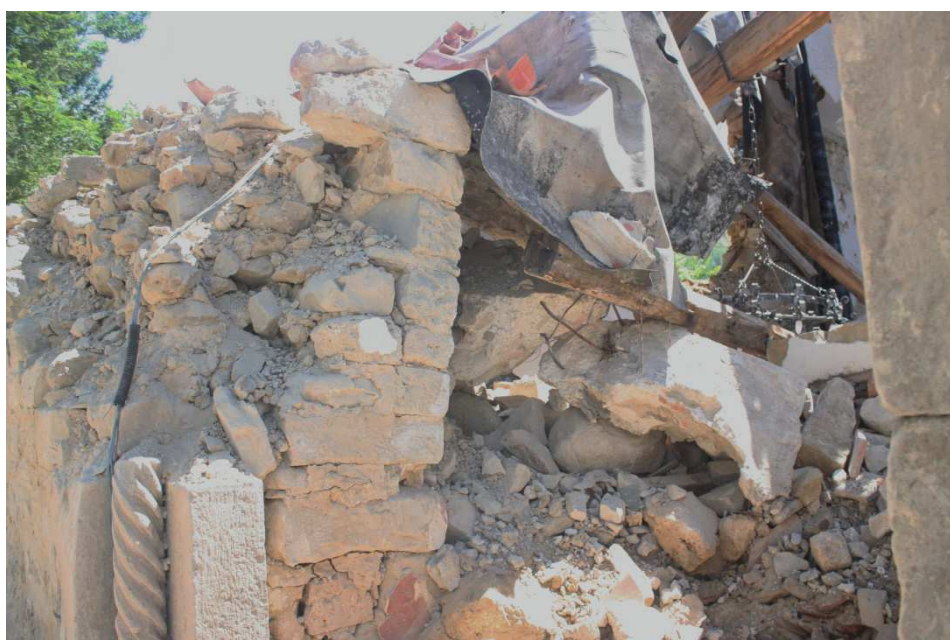
Dettaglio dell'ingresso all'inizio dei lavori.

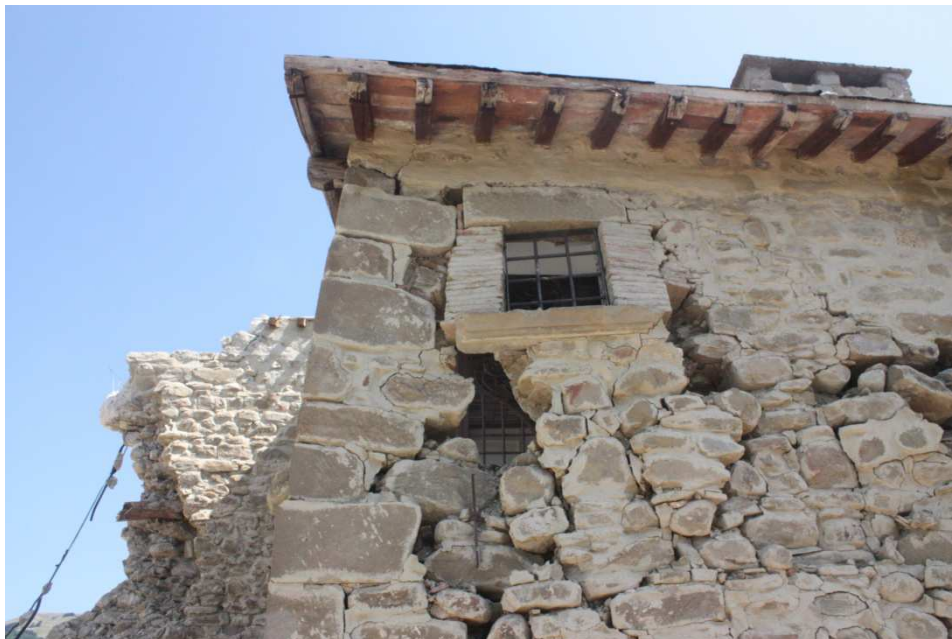
L'instabilità dello spigolo della canonica.

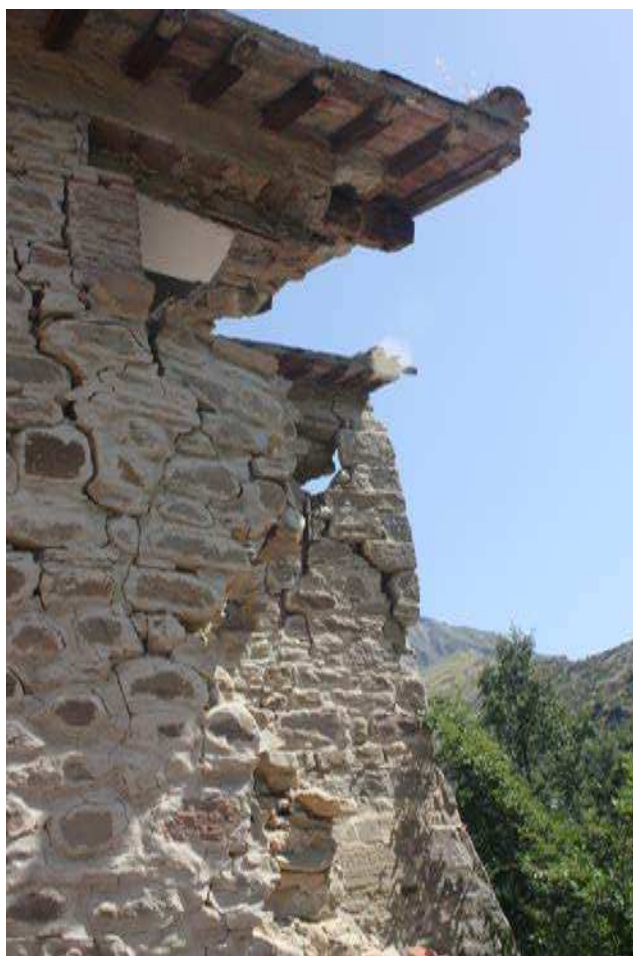
Lesioni nella muratura della canonica verso la parte posteriore.

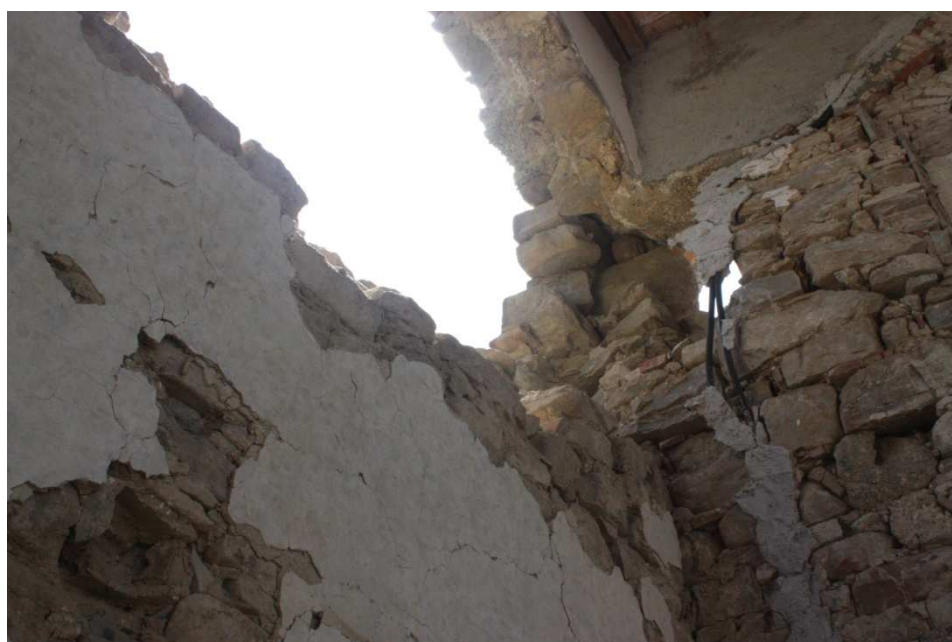
Particolare della parete posteriore della navata.

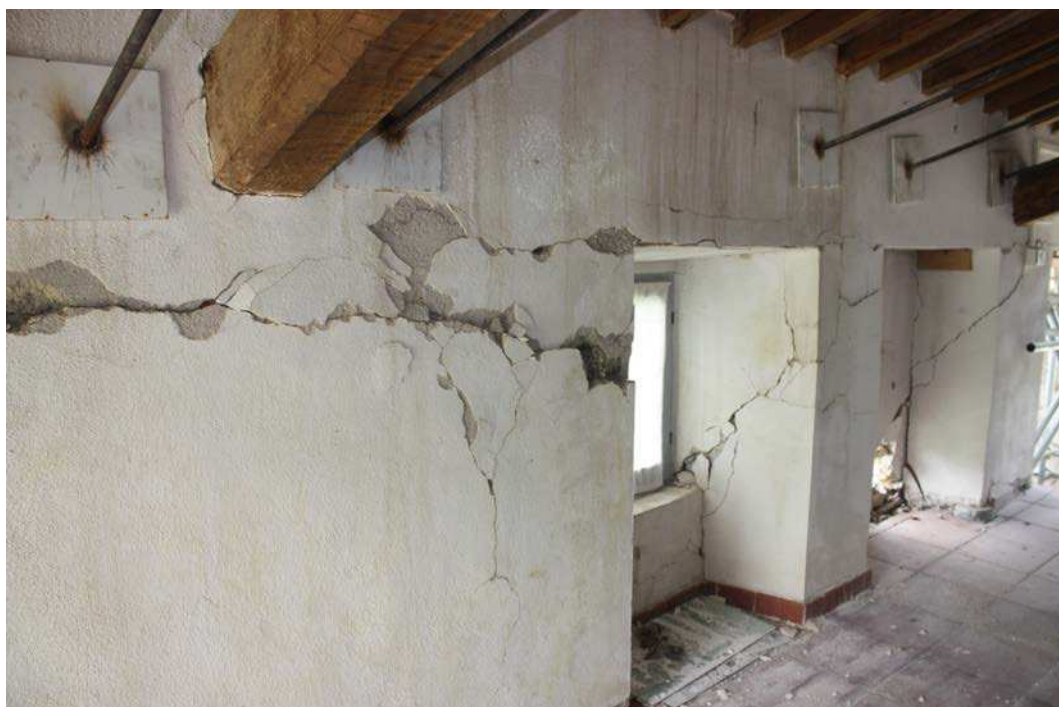
Particolare delle lesioni all'interno della canonica.

Una volta assicurato l'interno e la parete di sinistra, si è passati alla canonica. Le forti lesioni, l'instabilità degli elementi in pietra e la particolare situazione orografica che vedeva un notevole declivio del terreno e, di conseguenza, un appoggio poco sicuro per le opere provvisorie, hanno reso necessaria una variazione progettuale che è consistita nell'esecuzione di un piccolo cordolo armato nel terreno, realizzato prima di innalzare le strutture di sostegno.

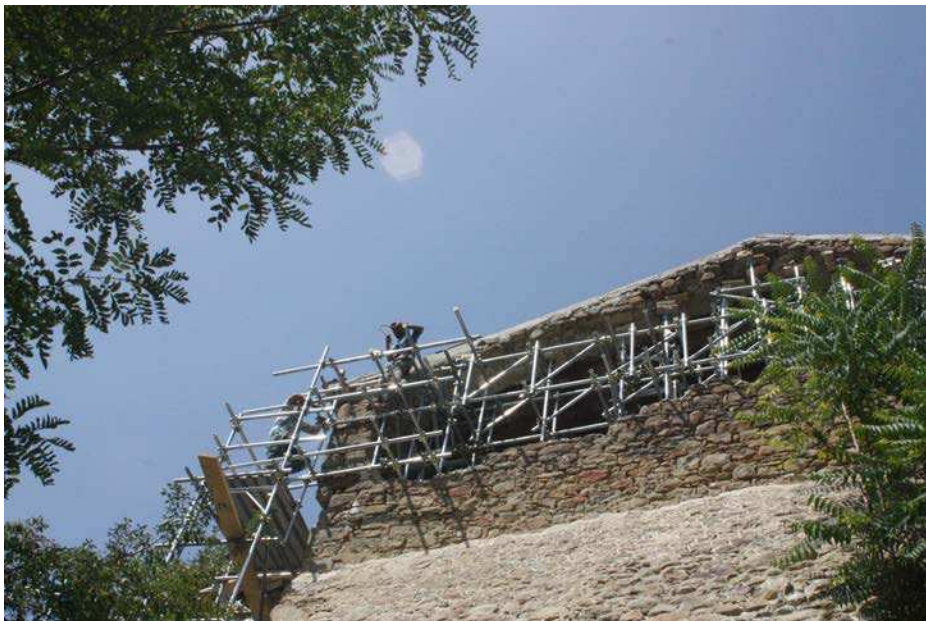
Qui alle difficoltà già affrontate si univa una particolare pericolosità di azione per le maestranze, a causa della zona fortemente scoscesa e dell'impossibilità di montare ponteggi da terra. Bisognava intervenire partendo dai fianchi e costruire via via gli appoggi avvicinandosi al centro della lacuna. Un impegno fisico e organizzativo notevolissimo.

Il montaggio della struttura di protezione nella zona posteriore.
