# Introduzione all'Archeometria

ASL – Liceo Primo Levi  
Roma  
**2017-2018**

Nel corso di indagini preliminari alla realizzazione di un impianto fotovoltaico in località Chiusa del Belli nel comune di Farnese disposte nel 2011 dalla Soprintendenza dei Beni Archeologici dell'Etruria Meridionale tra varie testimonianze storiche è stata trovata parte di una **necropoli Longobarda**.

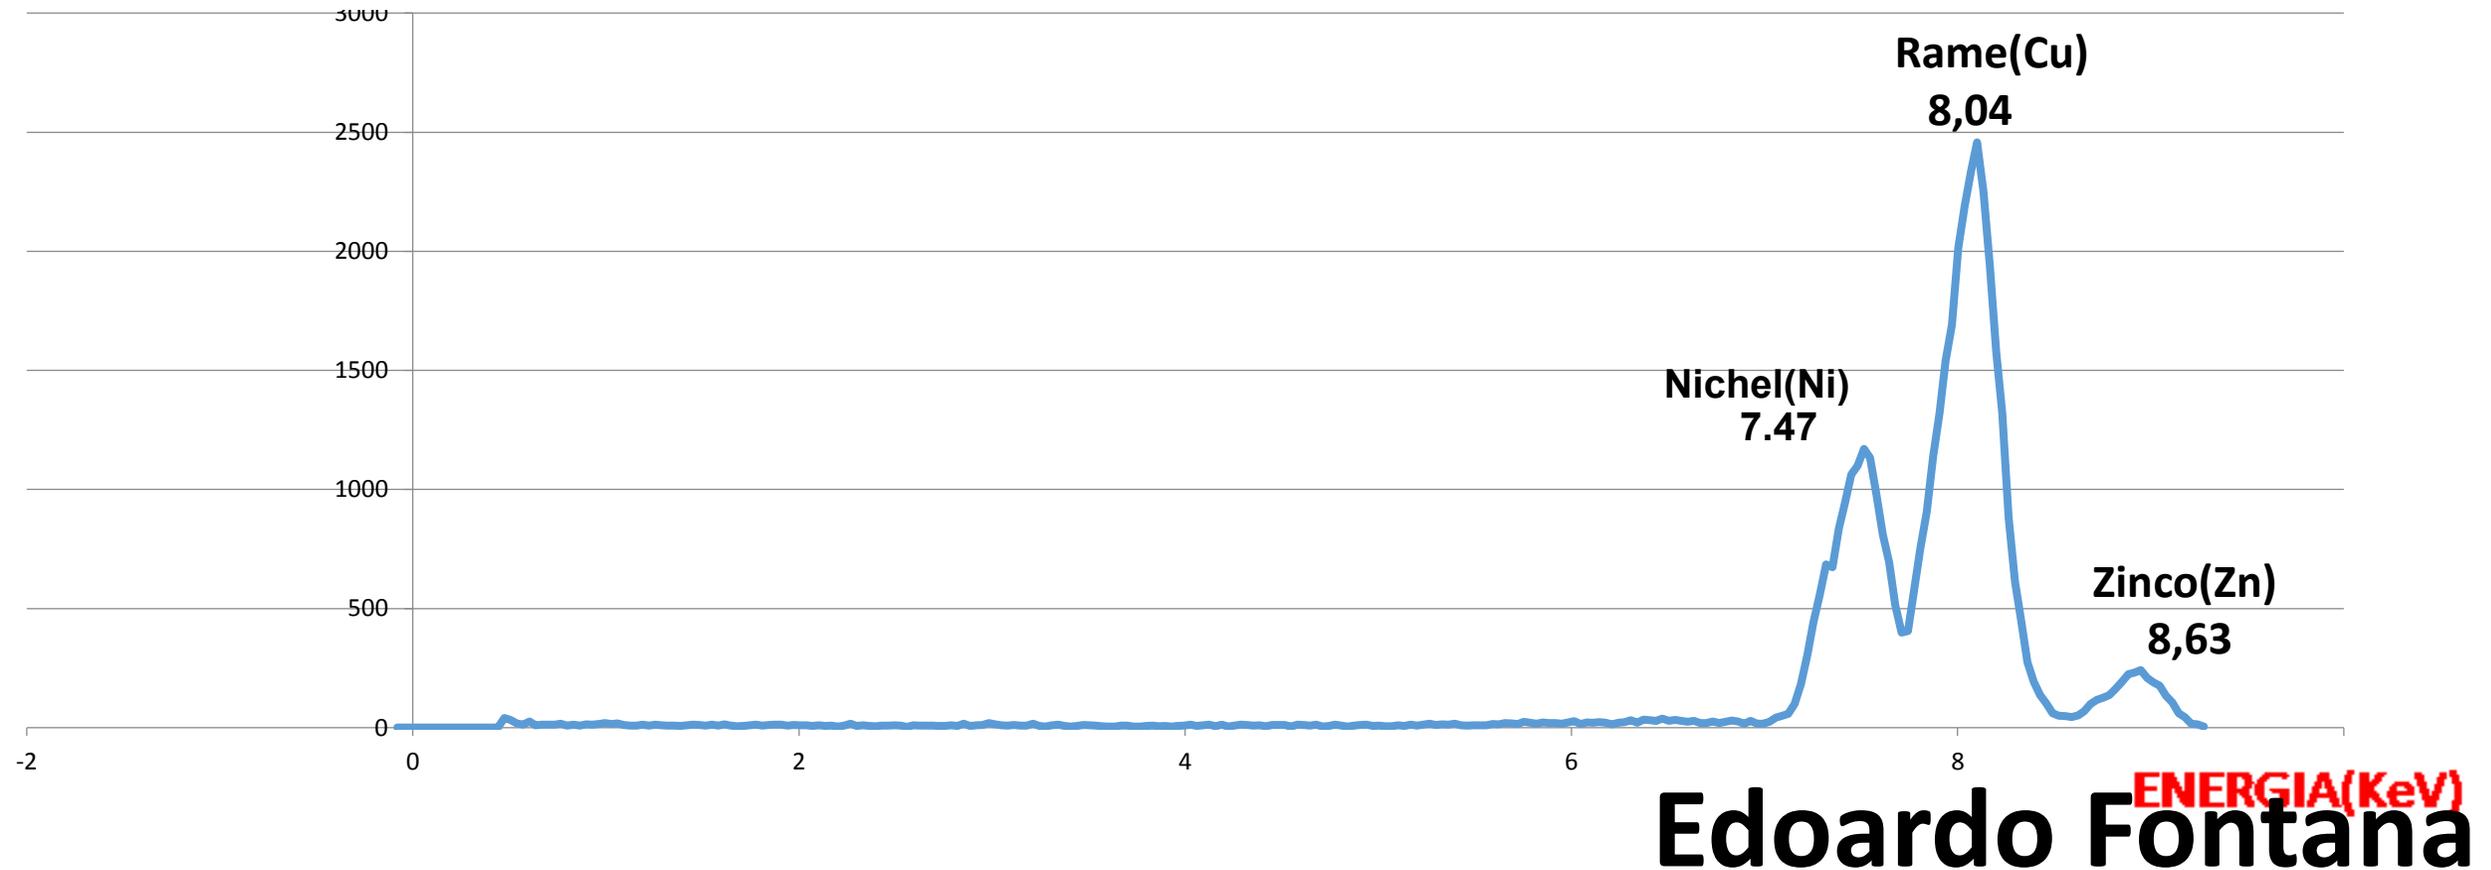
# ANALISI DATI DI UNA MONETA DA 2€

**INTENSITA'(C/S)**

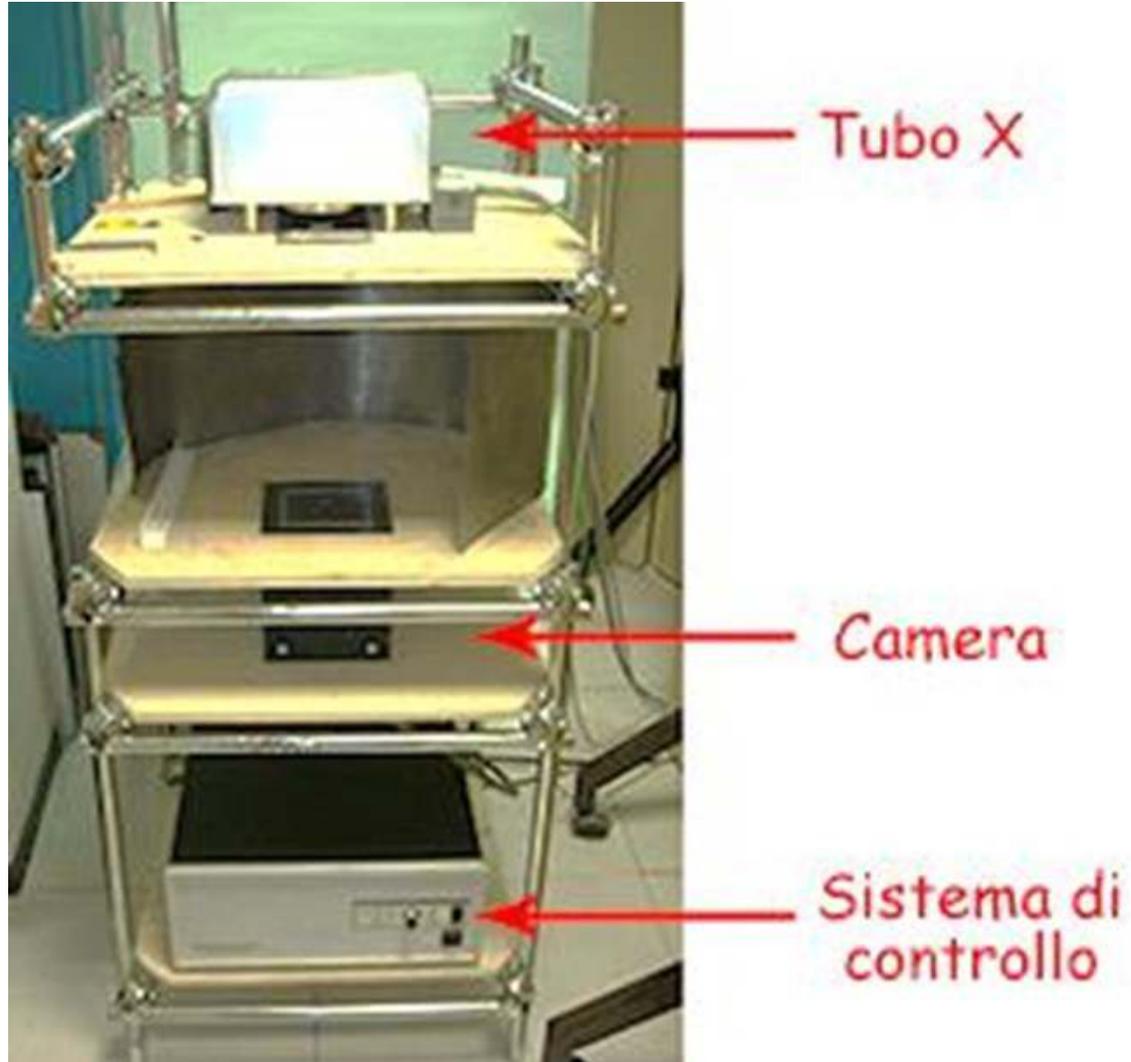
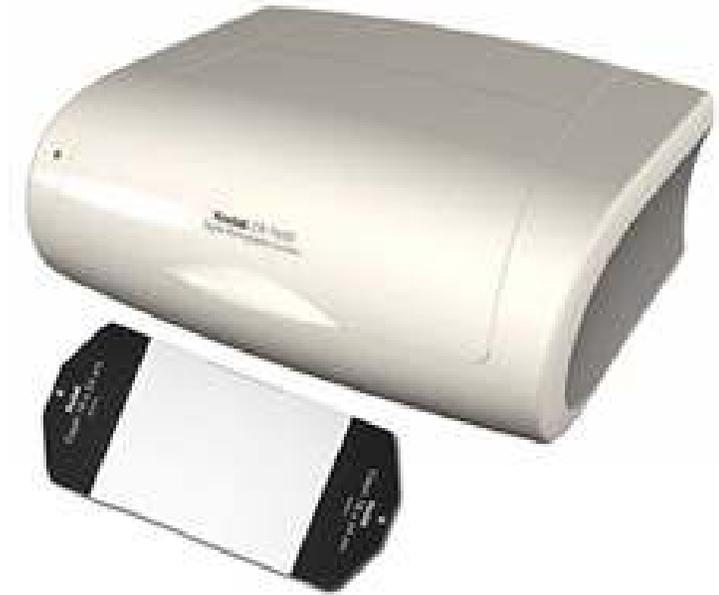
# Radiografia: Strumentazione

Rivelatore: lastra elettronica  
con sistema di lettura

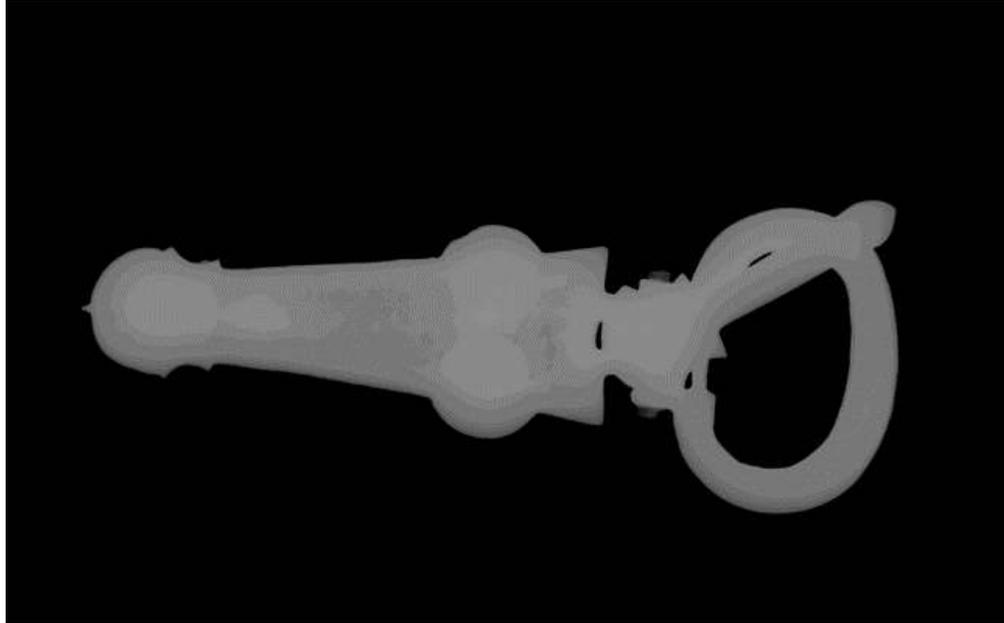
Radiografia originale.

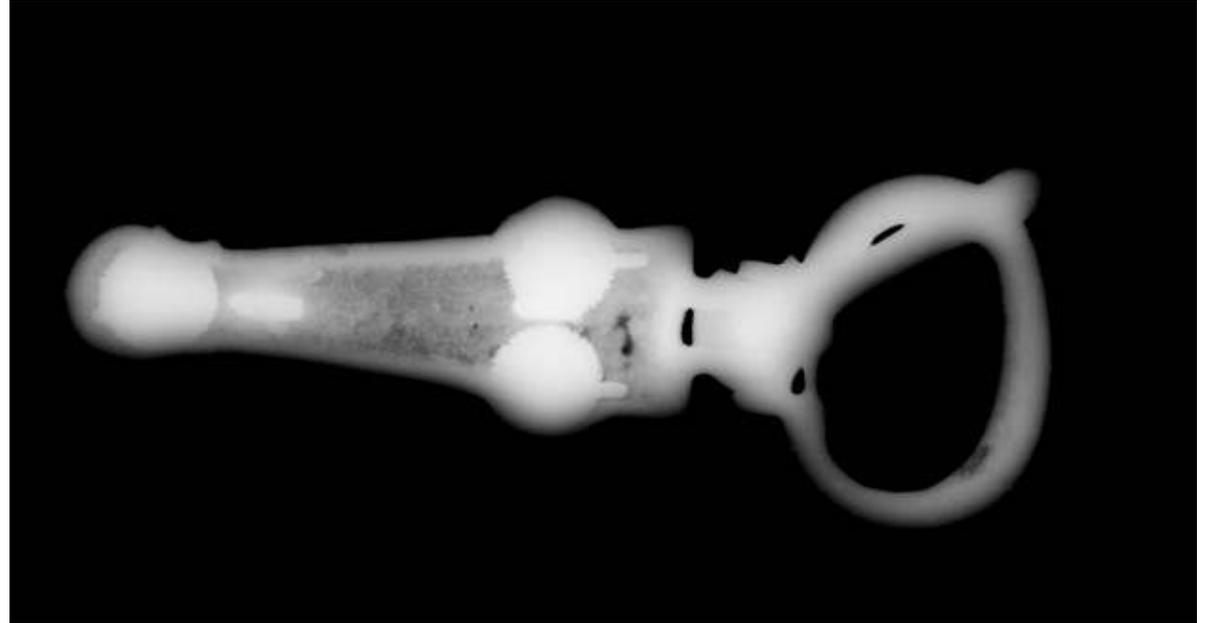
Radiografia dopo la modifica del contrasto.

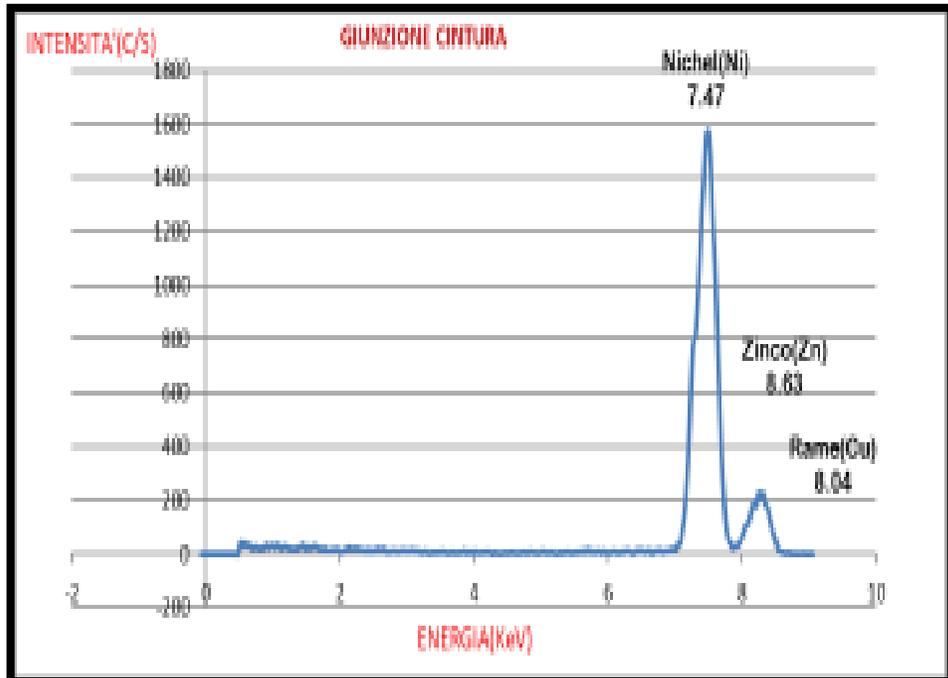
## XRF

-Da questo grafico possiamo capire, dai picchi emersi durante l'analisi XRF che il reperto da noi analizzato è composto prevalentemente da nichel, rame e zinco.

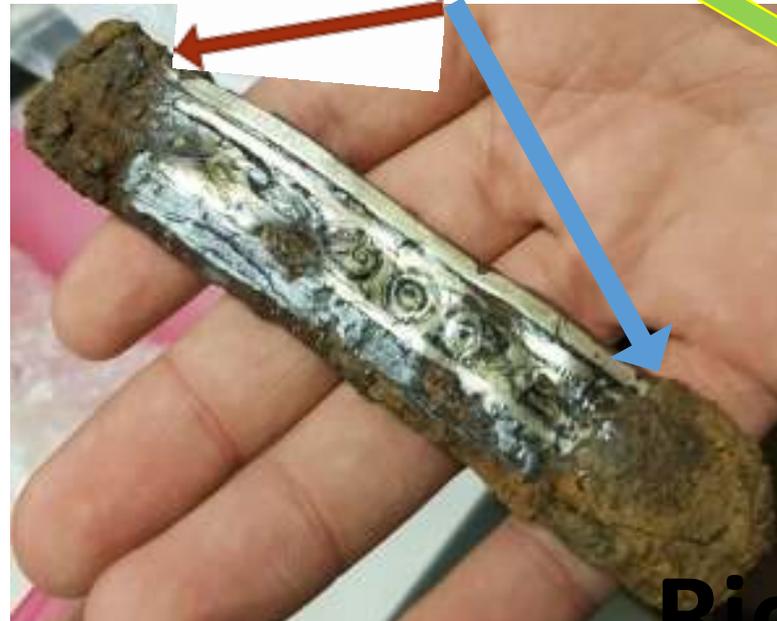
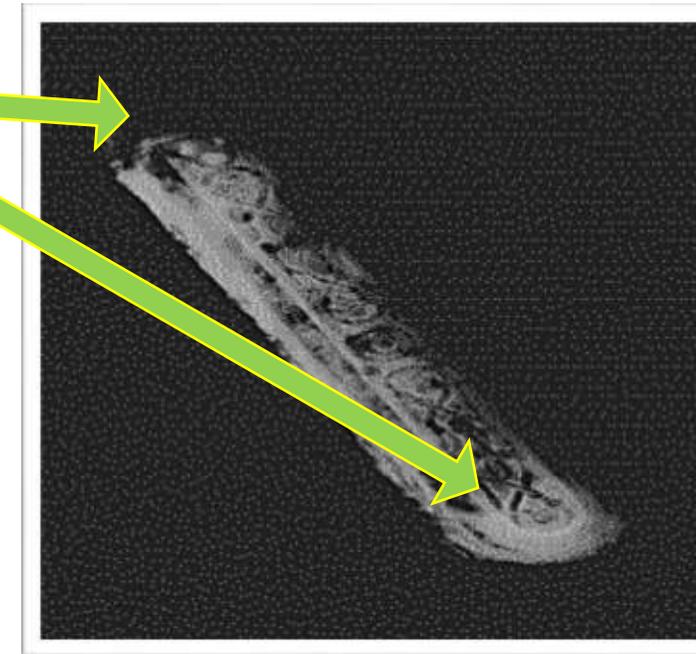
## RADIOGRAFIA

-Nonostante l'oggetto fosse molto visibile, erano presenti ancora dei residui di terra. Successivamente, allora, abbiamo comunque eseguito una radiografia e dopo averla scannerizzata, siamo venuti a conoscenza che nei due estremi non ripuliti si celavano delle decorazioni particolari ignote al restauratore a causa di una mancata radiografia.

**RESIDUI DI TERRA NON RIPULITI**

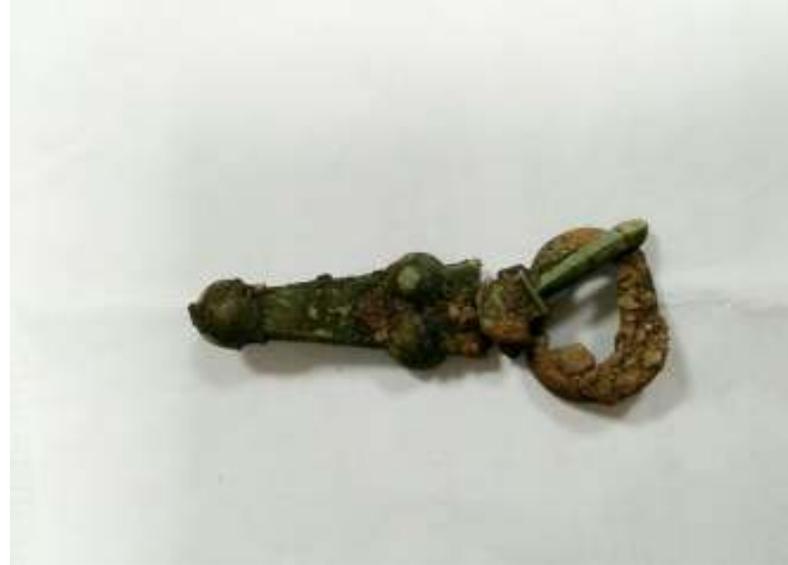
## XRF

**-Abbiamo messo sotto i raggi x il reperto da analizzare, dai picchi trovati possiamo dire che l'oggetto da noi rinvenuto avesse tracce di titanio e rame. Abbiamo anche trovato tracce di ferro e arsenico risalenti alle componenti del terreno degli scavi.**

Foto fibbia ritrovata.

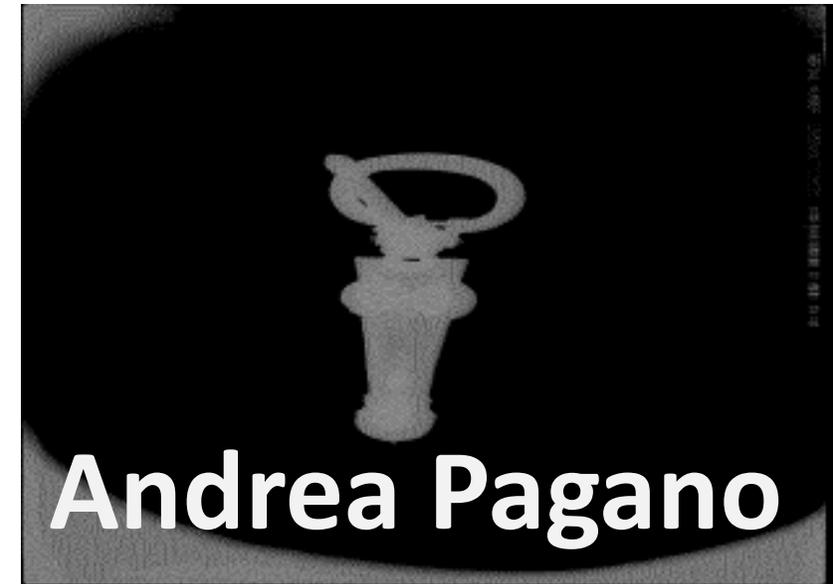
## RADIOGRAFIA

**-In questo caso, la radiografia, è stata fatta più per una curiosità poiché, non è essenziale al fine dell'analizzare correttamente l'oggetto perché, essendo stato ripulito correttamente, si sapeva già il punto sul dove bisognava fare la fluorescenza.**
