# Il ruolo dei Gruppi Tecnici di Sostegno nella messa in sicurezza degli edifici.

## 2. Il caso di Palazzo Cappello (Accumoli).

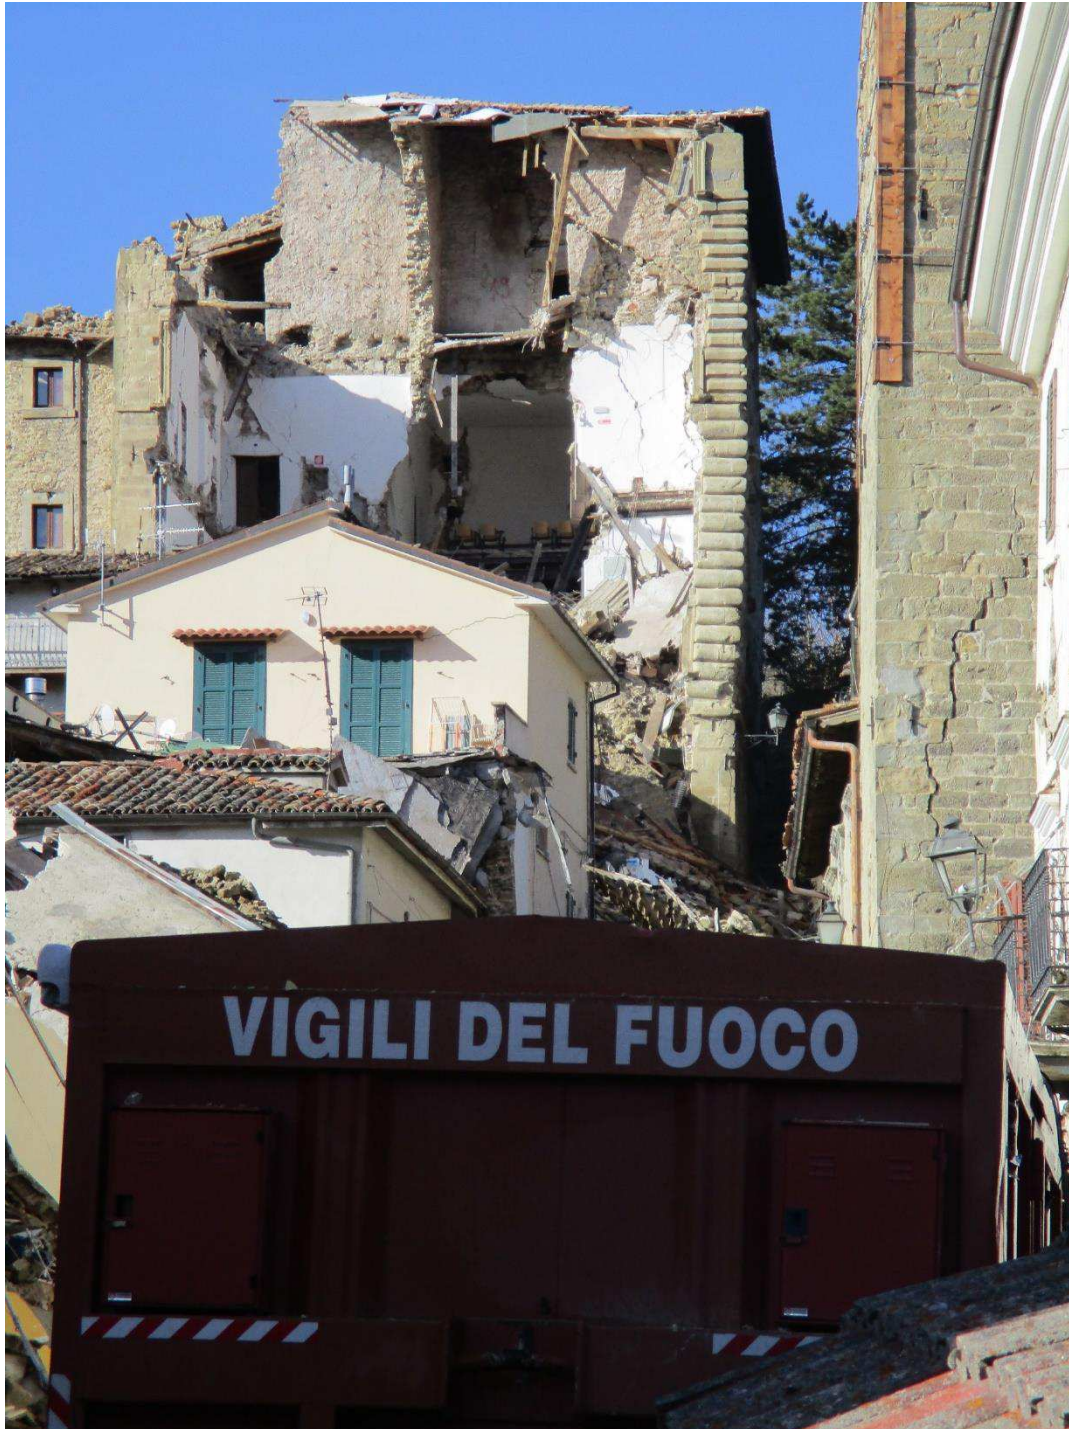
*Figura 6 – Accumoli, Palazzo Cappello, G.T.S. del 21 novembre 2016.*

Nel corso del sopralluogo, i tecnici presenti hanno evidenziato che l'immobile è gravemente danneggiato e parzialmente crollato (figura 6), proponendo un intervento di tipo "P3/1", quindi un intervento provvisorio di rilevante importanza, da realizzare a cura di ditte specializzate e che

necessitano di uno specifico progetto, al fine di garantire sia la messa in sicurezza del fabbricato che la salvaguardia del materiale da rimuovere.

Inoltre, il privato proprietario di un immobile sito in via del Piave, distante solo 3 metri da Palazzo Cappello, ha segnalato al Comune il pericolo che una parete dell'edificio storico, risultata pericolante, possa cadere sul proprio immobile, e ne ha chiesto l'abbattimento.

Considerando l'importanza dell'intervento, viene proposto di eseguire un nuovo G.T.S., reso ancora più necessario da una nuova forte scossa che ha colpito il centro Italia il 30 ottobre del 2016.

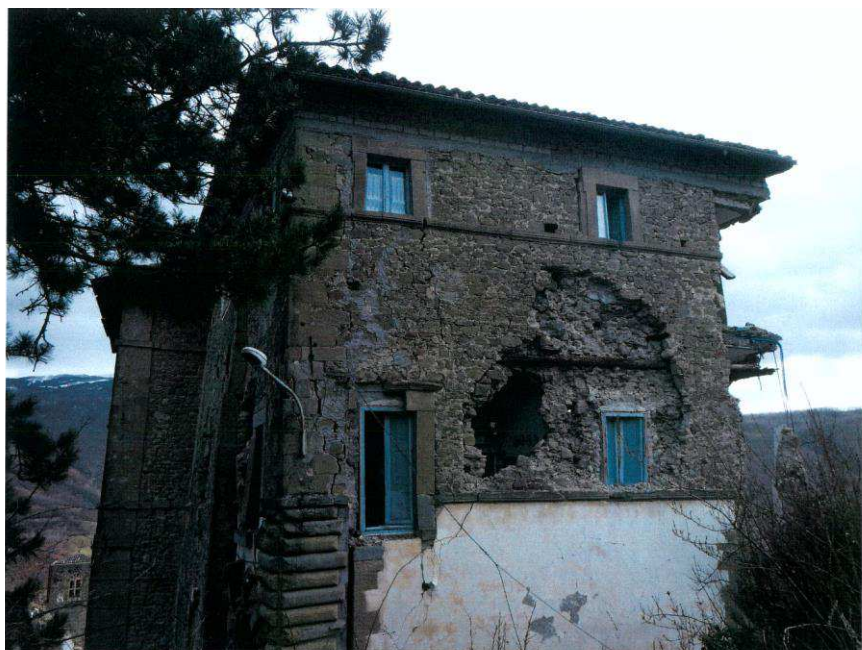
*Figura 7 – Accumoli, Palazzo Cappello. G.T.S. del 06 marzo 2017.*

Nel corso di questo sopralluogo, la Commissione incaricata del G.T.S., integrata da un rappresentante del MiBAC, ha rilevato che l'immobile è parzialmente crollato per almeno due terzi del suo volume complessivo. Considerata la gravità della situazione, non viene ritenuto possibile ispezionare l'interno del palazzo; tuttavia, dato il collasso dei paramenti esterni, la squadra di tecnici ha avuto modo di constatare il crollo completo dei solai interni.

Nel prendere atto dell'aggravamento delle condizioni statiche dell'immobile in questione, la Commissione incaricata dell'esame ha preso la decisione collegiale di procedere con un intervento di tipo "D2", quindi con la demolizione totale dell'edificio. Tuttavia, essendo il palazzo un bene di interesse storico-artistico, ha suggerito la rimozione completa delle macerie<sup>9</sup> nell'intorno del fabbricato, per il posizionamento dell'area di cantiere da cui procedere alla demolizione controllata dell'edificio, al fine di consentire il recupero degli elementi architettonici di pregio. Infine, per preservare l'integrità della proprietà dell'edificio prospiciente, segnalato dal proprietario al Comune, vengono previste, prima dell'inizio delle procedure di demolizione controllata del palazzo storico, opere provvisorie adatte a proteggere l'edificio ancora integro.

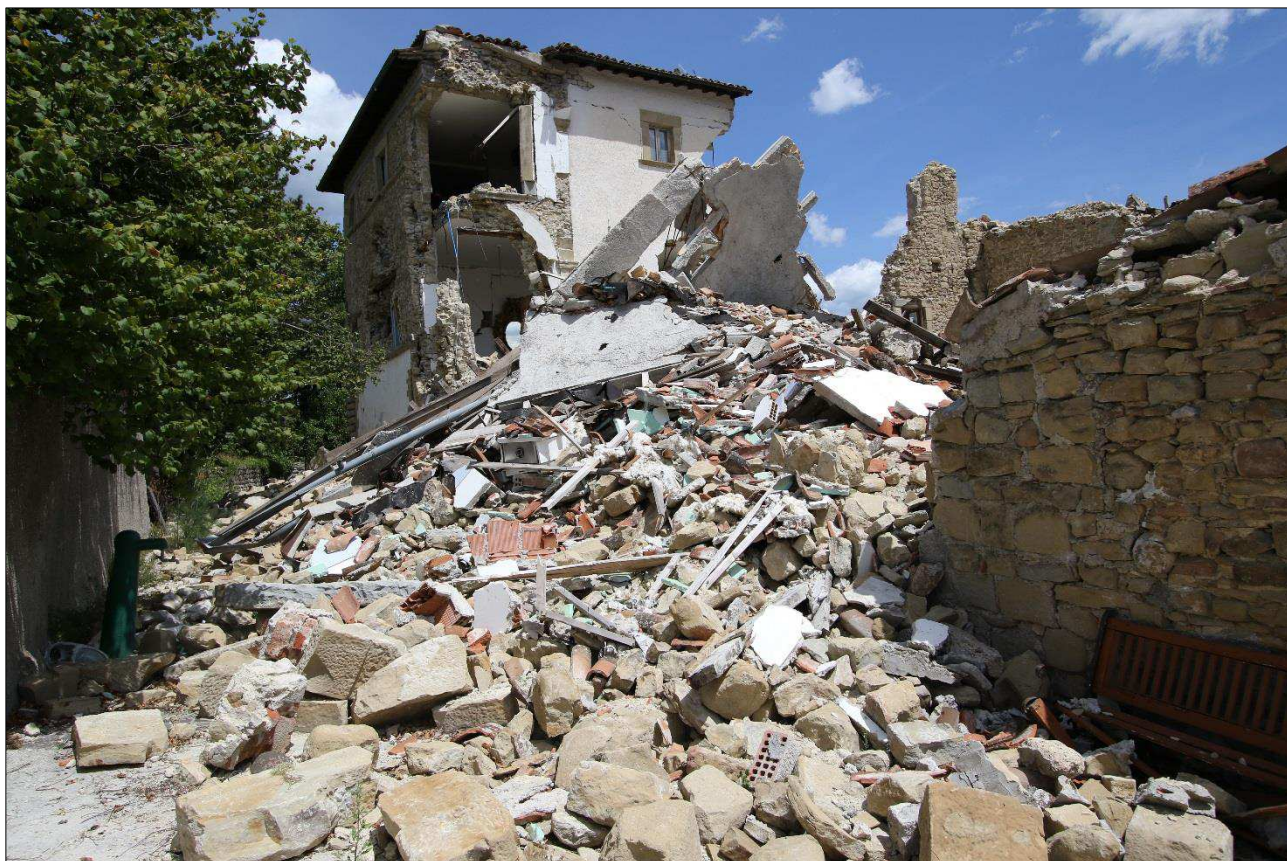
Nel corso del terzo sopralluogo, come del resto per i precedenti, è stato possibile ispezionare l'immobile solo dall'esterno, in considerazione delle gravi condizioni statiche sia del palazzo stesso che degli edifici adiacenti, anche a seguito delle continue scosse di assestamento che si sono succedute negli ultimi mesi e che hanno ulteriormente peggiorato la situazione, provocando crolli di ampie porzioni murarie e di alcuni solai, lesioni, spancamenti ed evidenti fuori piombo delle murature e dei cantonali (figura 10-11-12).

*Figura 10 - Accumoli, Palazzo Cappello. Sopralluogo del 27 luglio 2017. Veduta d'insieme delle macerie e dell'area circostante.*

Data la gravissima situazione evidenziata dai pareri dei precedenti GTS e in considerazione del lungo periodo trascorso dal primo evento sismico, la Commissione ha optato per un intervento di tipo "S" (smantellamento o smontaggio controllato di edifici o loro parti), intervento certamente invasivo ma ritenuto più rispettoso della storicità dell'edificio e di quanto deve essere recuperato, in confronto alla "demolizione totale" prospettata dal precedente sopralluogo. La Commissione ha pertanto fornito l'indicazione al Comune di predisporre uno specifico progetto di demolizione controllata delle parti pericolanti, a cura di una ditta specializzata e alla presenza costante di un funzionario del MiBAC di specifica competenza, in modo da conservare e catalogare quanto più possibile le macerie ad esso relative, le porzioni residue dell'edificio e gli elementi architettonici di pregio (anche in vista di un loro possibile riuso) e del materiale d'archivio.

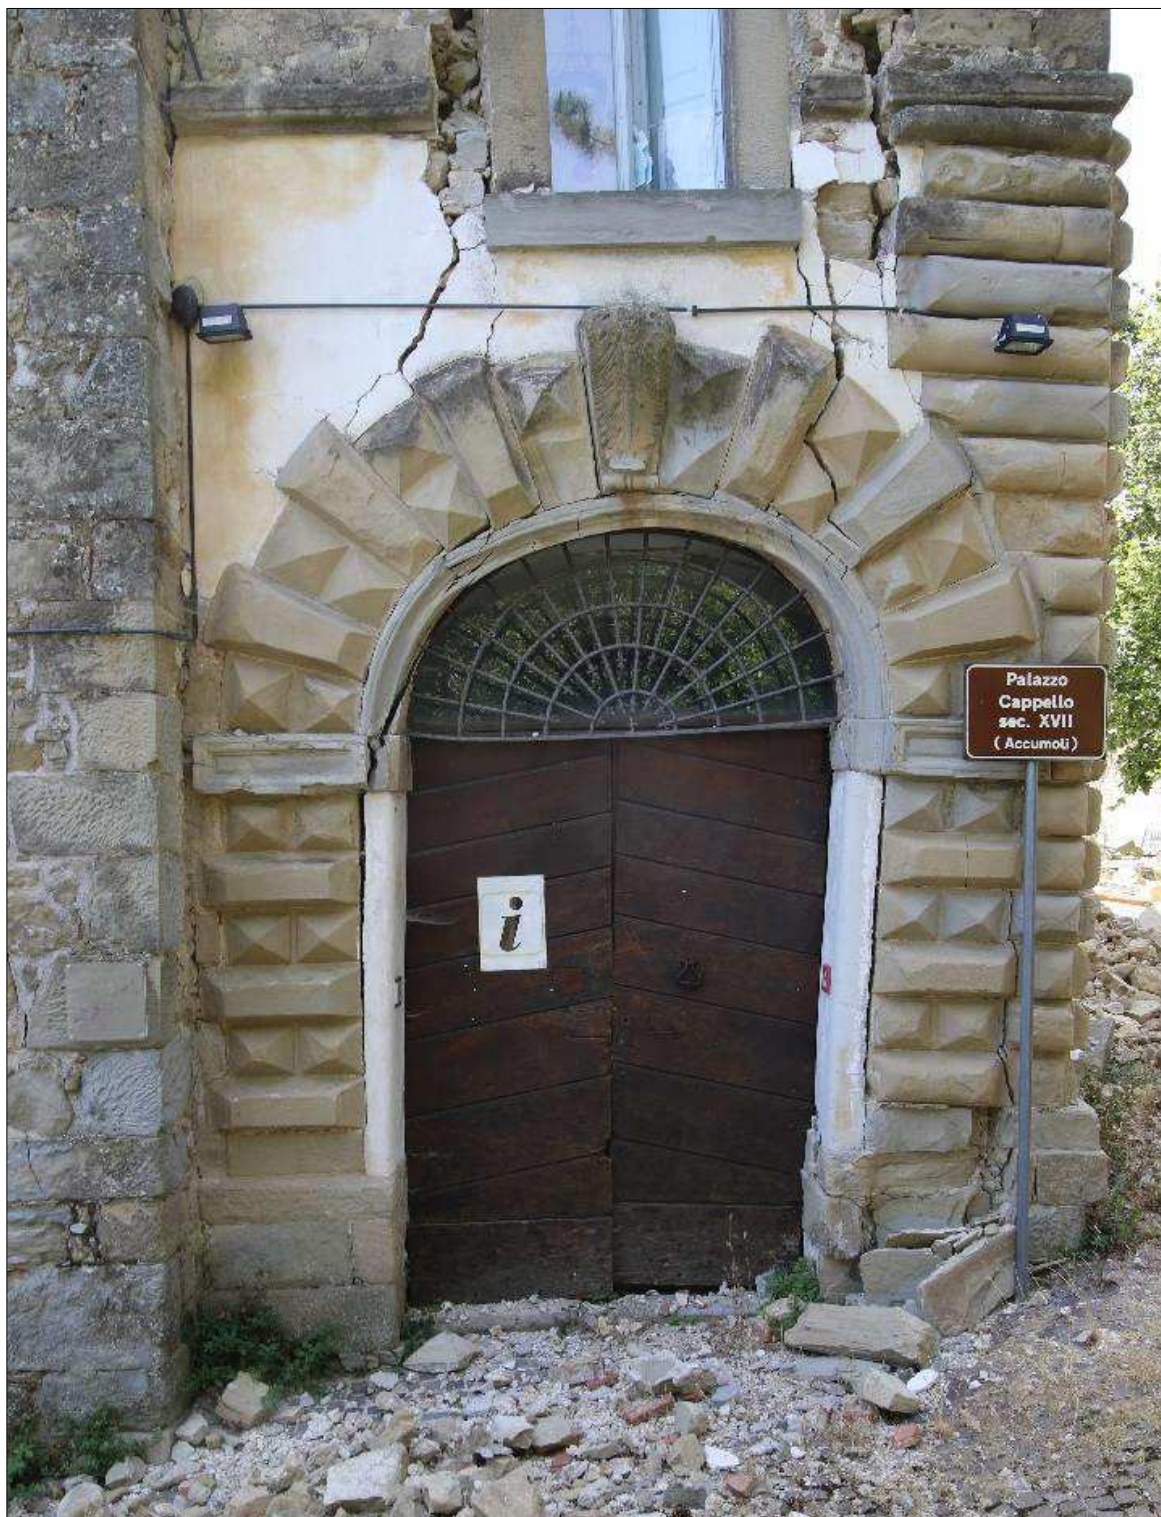
*Figura 12 - Accumoli, Palazzo Cappello. Sopralluogo del 27 luglio.2017. Portale di accesso.*
