Le fasi costruttive del santuario di Ercole Vincitore a Tivoli alla luce dei nuovi dati emersi dal cantiere di restauro

Giulio Fratini – Francesco Moriconi

Presentiamo in questa sede una sintesi interpretativa del tutto innovativa dei lavori nel santuario di Ercole Vincitore a Tivoli eseguiti per incarico della Soprintendenza per i Beni Archeologici del Lazio¹.

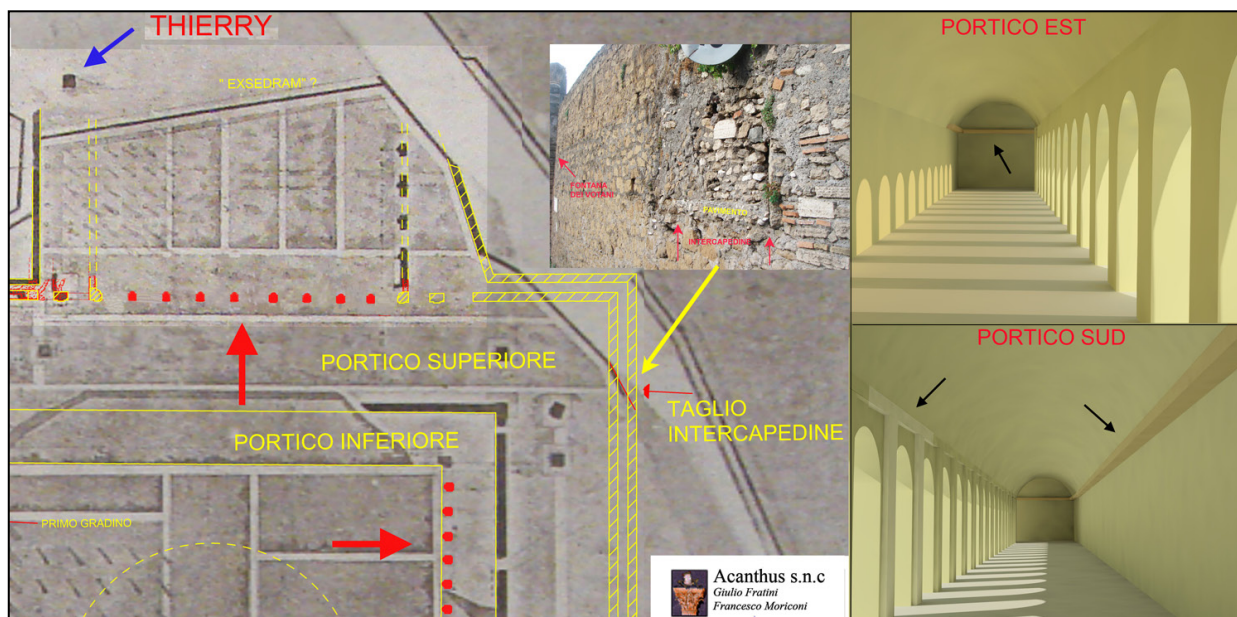
Fig. 9. A sinistra ricostruzione su base topografica del Thierry dell'area sud-orientale del santuario; a destra ricostruzione dei portici inferiori meridionale e orientale.

Nell'ambito del primo lotto di lavori fu realizzato anche il portico inferiore meridionale (fig. 9), compre-

si l'angolo e la partenza del braccio perpendicolare orientale. Come mostra la figura, si tratta di una realizzazione architettonicamente differente rispetto ai bracci successivi: gli archi sono incorniciati sia all'esterno, con semicolonne e architrave a piattabande, sia all'interno, ma con lesene. Sul lato di fondo si nota invece l'impiego di una cornice in tufo all'imposta¹⁰.
 Va segnalato in alto, presso l'angolo est, lo sbocco foderato di cocciopesto e rivestito di calcare di uno speco sinora non indagato, che doveva riversare l'acqua in un bacino sottostante¹¹.
