Il cosiddetto Ponte Barucelli o Diruto a Galliciano nel Lazio (Roma): esperienze di restauro e proposte progettuali

Sergio Sgalambro

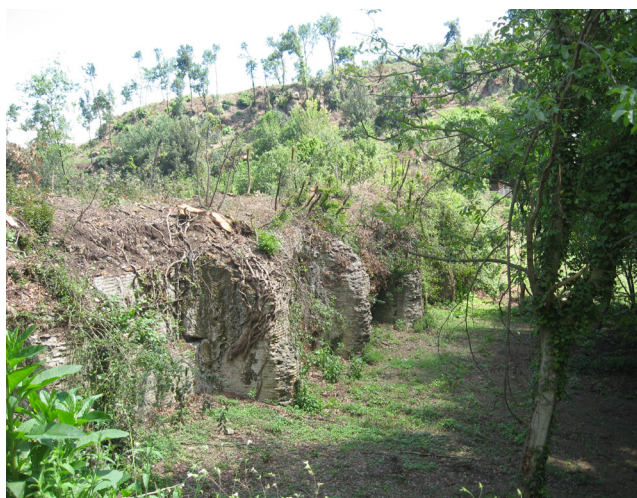
Tale ponte consiste in una massa compatta, lunga circa m 85 e larga circa m 10, dotata di rare piccole aperture (fig. 3), tranne quella principale, alta e stretta, in cui defluisce il fosso dell'Acqua Nera (fig. 4); su entrambi i lati si svolge una serie di contrafforti. Originariamente la struttura muraria era in *opus quadratum* a blocchi di tufo, attualmente ancora in parte visibili, ma in seguito divennero indispensabili cospicui interventi di manutenzione e rafforzamento statico. Una prima generale ricostruzione si ebbe in età flavia (seconda metà I sec. d.C.) con una tecnica in *opus mixtum (reticulatum)* con ricorsi in laterizi, visibile soprattutto all'estremità est, dove si trovano anche due contrafforti, resisi necessari a causa della sponda del ruscello molto scoscesa. Tuttavia questi interventi non furono gli unici, poiché evidentemente la natura del luogo e la conformazione stessa dell'architettura richiedevano una continua opera di manutenzione. Infatti in età severiana (inizi III sec. d.C.) vi fu un altro radicale restauro che rifasciò completamente, in *opus latericium*, i due lati del ponte: su quello nord furono innalzati, a intervalli regolari, nove contrafforti rettangolari, mentre su quello sud soltanto tre vicino al letto del fosso. In un'epoca successiva anche su questo lato il numero dei contrafforti fu aumentato: altri cinque, in *opus latericium* scadente sulla sponda ovest e due, in *opus mixtum* (ricorsi di bozzette tufacee e laterizi), su quella est.

Fig. 3. Ponte Diruto, Anio Novus, tratto del lato sud.

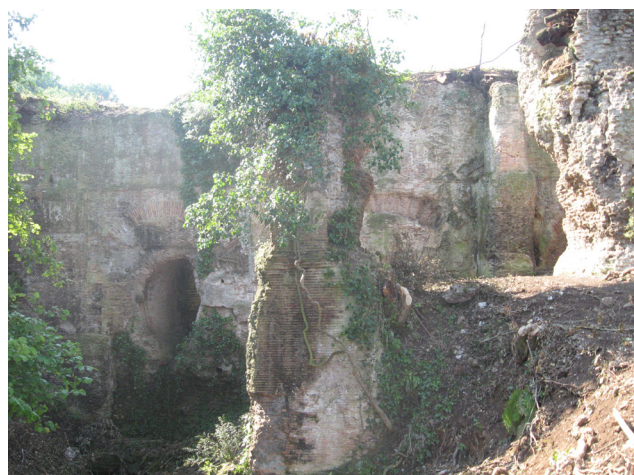
Fig. 4. Ponte Diruto, Anio Novus, tratto in corrispondenza del Fosso dell'Acquatrasversa.

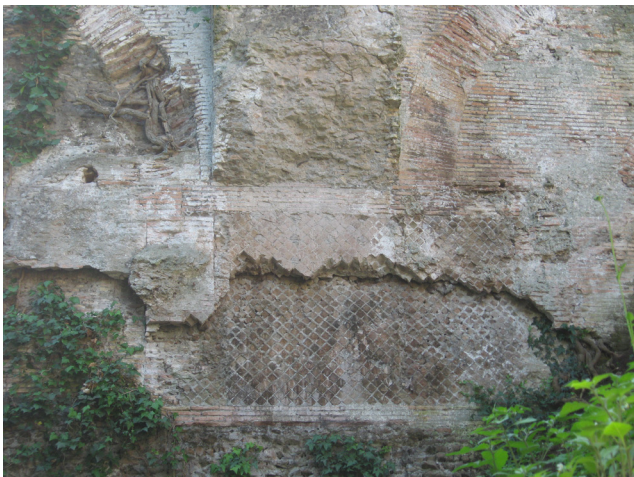
Come è possibile constatare, quindi, il ponte è costituito strutturalmente da una serie di muri giustapposti, eseguiti in successive fasi temporali (fig. 5), che nel corso dei secoli hanno finito per separarsi l'uno dall'altro a causa della vegetazione, la quale si è in-

cuneata negli interstizi della muratura producendo vaste lacerazioni e, infine, ampi crolli delle arcate.

Fig. 5. Ponte Diruto, Anio Novus, particolare delle diverse sovrapposizioni del paramento.

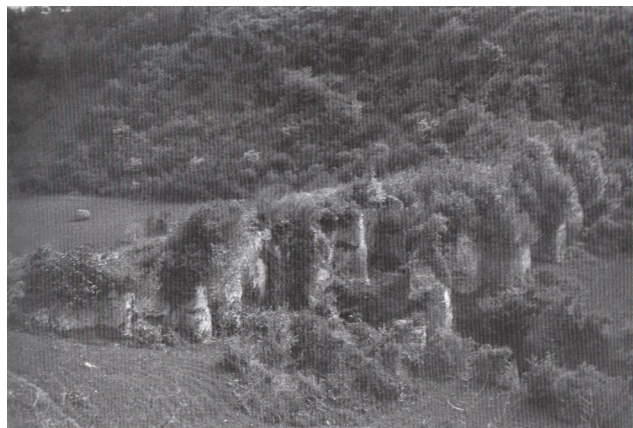
Le immagini tratte dall'opera di Ashby mostrano come gli alberi e i cespugli cresciuti alla base e sulla sommità del ponte, se da un lato ingenerano l'aspetto romantico del luogo, dall'altro, lesionando e sgretolando le murature, accrescono il degrado e provocano gravi problemi di staticità. Questo implica un intervento molto complesso per ciò che riguarda la vegetazione, strettamente connesso al restauro più propriamente statico.

Fig. 7. Ponte Diruto (da Le Pera – Turchetti (2007, 133).

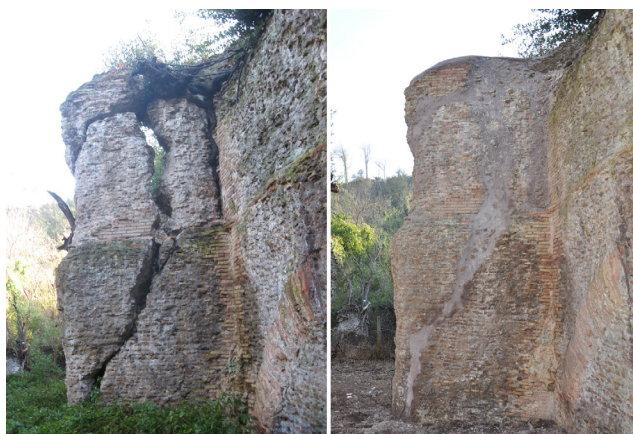
murari situati sul lato nord dell'*Anio Novus*, contrassegnato in pianta con un cerchio (fig. 2) e illustrato nel rilievo a fig. 8, sono emerse le problematiche appena descritte. Come è possibile constatare osservando la fig. 9, il contrafforte presentava ampie lesioni, che ne attraversavano l'intero spessore. I lembi delle stesse fratture erano ampiamente distaccati e nell'insieme le parti di muratura, ormai separate tra loro, definivano un quadro di precario equilibrio: la sommità del contrafforte presentava una sorta di cresta in procinto di scivolare, mentre la porzione di muratura sottostante, separata dal resto della struttura, aveva un profilo dall'andamento sinusoidale sul punto di collassare per effetto della ridotta superficie posta a contatto con la base di appoggio del terreno.

Le radici delle querce, oltre ad aver provocato il notevole distacco della muratura, ne accrescevano la precarietà, determinando dalla sommità del contrafforte un progressivo movimento di rotazione, il cui fulcro si trovava alla base del contrafforte. È evidente che la mancanza di una manutenzione continua, da realizzare attraverso le consuete tecniche tradizionali, quali la ripresa muraria volta a ripristinare le sezioni dello spessore originario delle murature o anche il controllo della vegetazione infestante, ha reso inevitabile il ricorso a tecniche per così dire integrative e di carattere straordinario⁴.

murari, che, ormai separati l'uno dall'altro, tendevano a staccarsi, per effetto della propria forza-peso e a causa del fenomeno di rotazione indotto dalla spinta delle radici delle querce.

Fig. 9. Ponte Diruto: Anio Novus, il contrafforte prima (a sinistra) e dopo (a destra) l'intervento di consolidamento.

L'intervento di restauro si è articolato in due distinte fasi: la prima, di carattere provvisoria, tesa a scongiurare il pericolo di crollo e ad approntare nel contempo le opere di ponteggio atte a eseguire le necessarie lavorazioni; la seconda, più propriamente di restauro conservativo, consistente nell'asportazione delle radici presenti negli interstizi della muratura, nella progressiva risarcitura delle ampie lesioni e sconnessioni e nell'applicazione di tiranti in acciaio per ancorare i blocchi di muratura e realizzare un'azione di puntellamento permanente. Al fine poi di proteggere la muratura restaurata, si è preferito realizzare un bauletto caratterizzato da una superficie omogenea e priva di asperità, in modo da favorire il dilavamento delle acque meteoriche, piuttosto che realizzare una superficie di sacrificio in malta con inerti sporgenti, soggetta a creare piccoli ristagni e quindi occasioni di degrado e lesioni sull'estradosso del contrafforte. L'immagine a fig. 9 vuole riproporre il confronto diretto fra la situazione iniziale e il restauro.
