Amatrice, Chiesa di San Martino, frazione di S. Martino.

*Intervento urgente per la messa in sicurezza e prevenzione di ulteriori danni e dissesti.*

*Cronistoria del cantiere.*

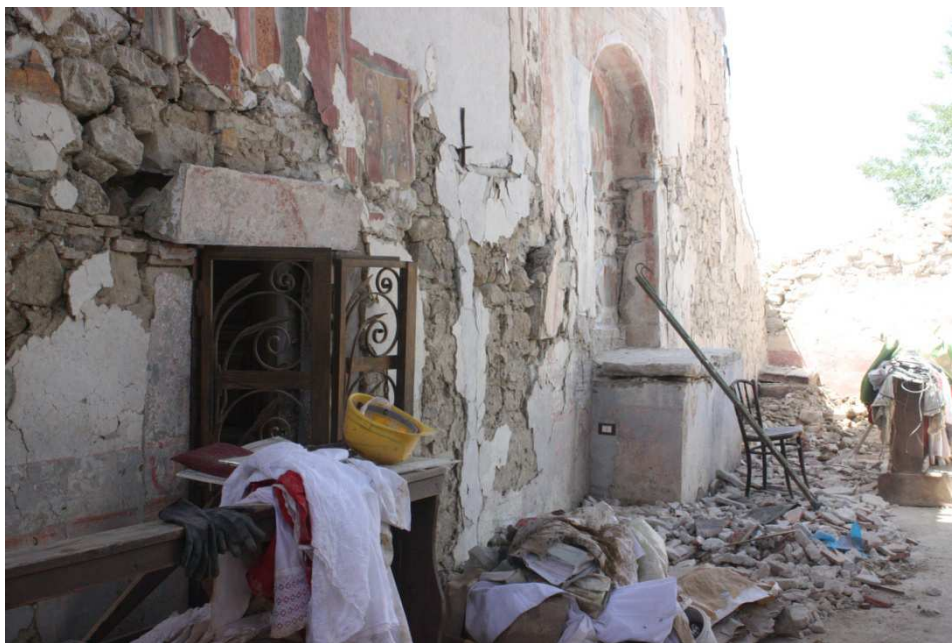
Particolare dell'interno dopo la liberazione dell'ingresso.

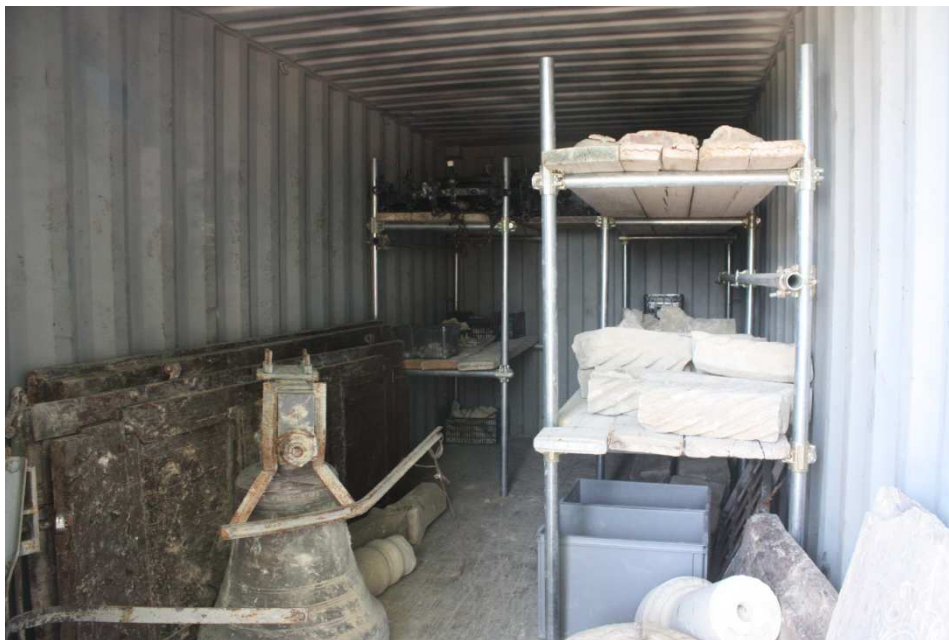
L'interno del container con il provvisorio ricovero di pezzi di interesse.

È stato così possibile ricoverare quanto ritrovato sotto i detriti: le due campane, di cui una originale del XVI secolo, le ante della porta, i resti dell'architrave del portale con lo stemma degli Angioini - uno scudo crociato sormontato da tre gigli di Francia, i resti delle colonnine tortili e quanto recuperato dell'ingresso.

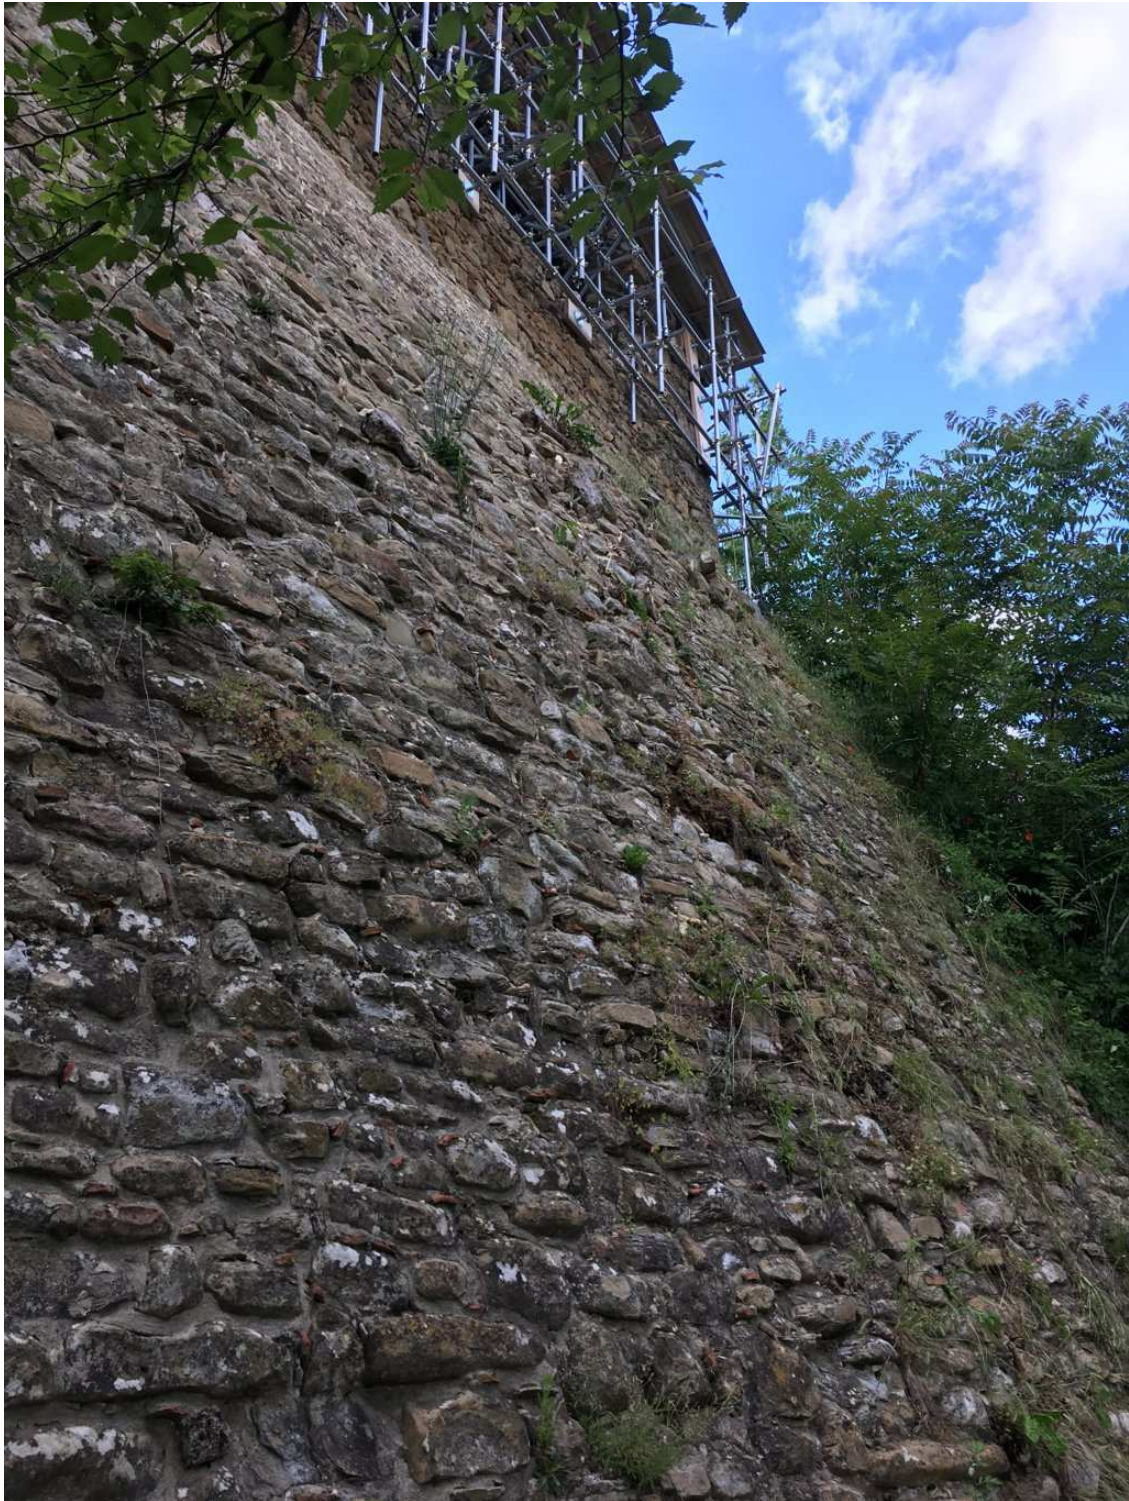
Qui alle difficoltà già affrontate si univa una particolare pericolosità di azione per le maestranze, a causa della zona fortemente scoscesa e dell'impossibilità di montare ponteggi da terra. Bisognava intervenire partendo dai fianchi e costruire via via gli appoggi avvicinandosi al centro della lacuna. Un impegno fisico e organizzativo notevolissimo.

Lo sperone su cui poggia la chiesa posteriormente.

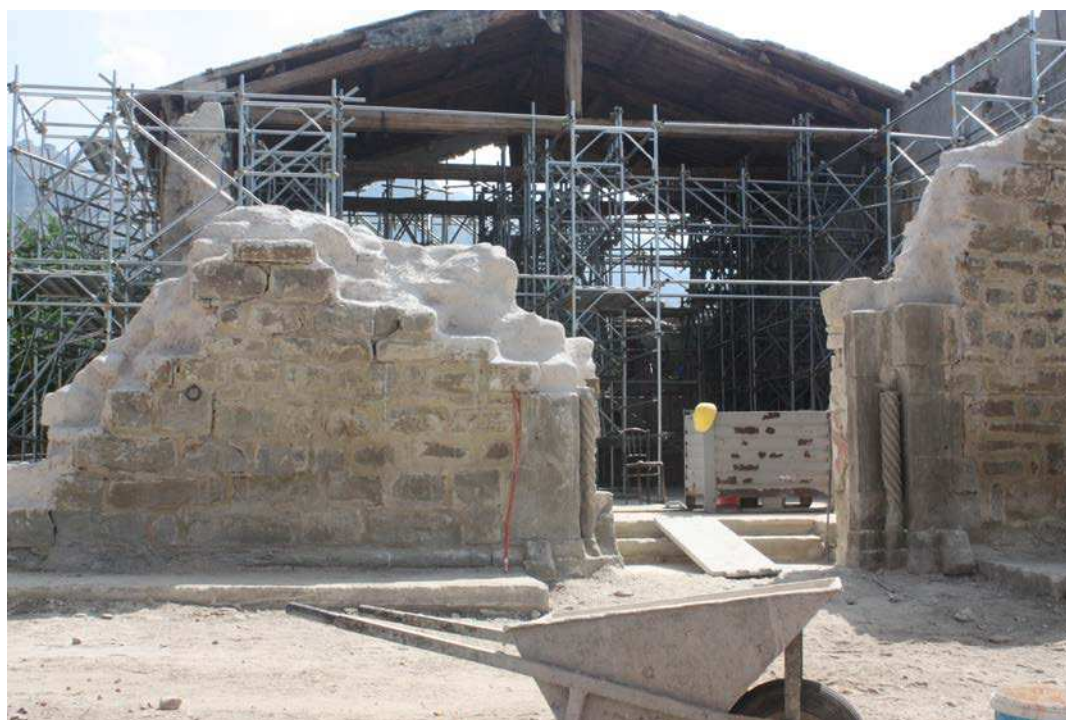
Particolare dell'ingresso prima della costruzione della tettoia di copertura.

Poiché tuttavia la parte antistante della chiesa era ormai priva di copertura e poiché le murature che avevano resistito alle scosse, seppur protette, avrebbero dovuto resistere ad un clima montano, il cantiere si è concluso con la decisione di costruire una tettoia provvisoria che coprisse tutta l'aula e si raccordasse alla parte di copertura rimasta in opera e resa sicura.

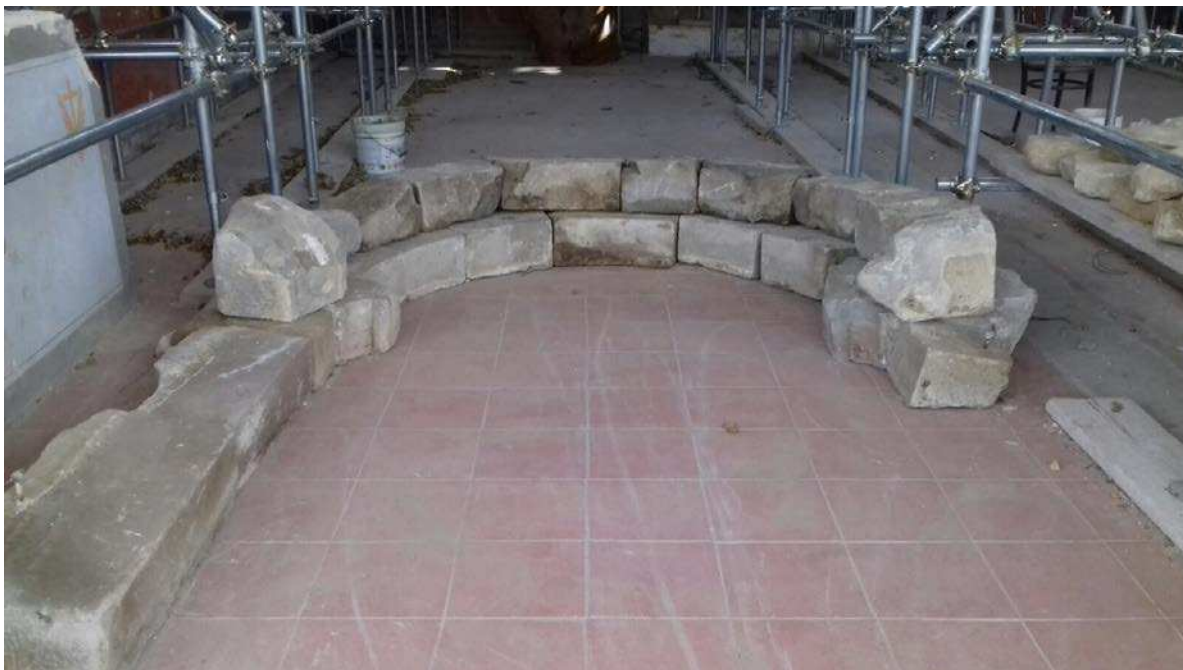
Prova a terra di ricostruzione del portale.

Tutte le pietre intagliate o che semplicemente erano in buone condizioni sono state recuperate in vista della ricostruzione; in particolare è stato ricomposto a terra quanto ritrovato del portale, numerando le pietre, prima del loro ricovero.

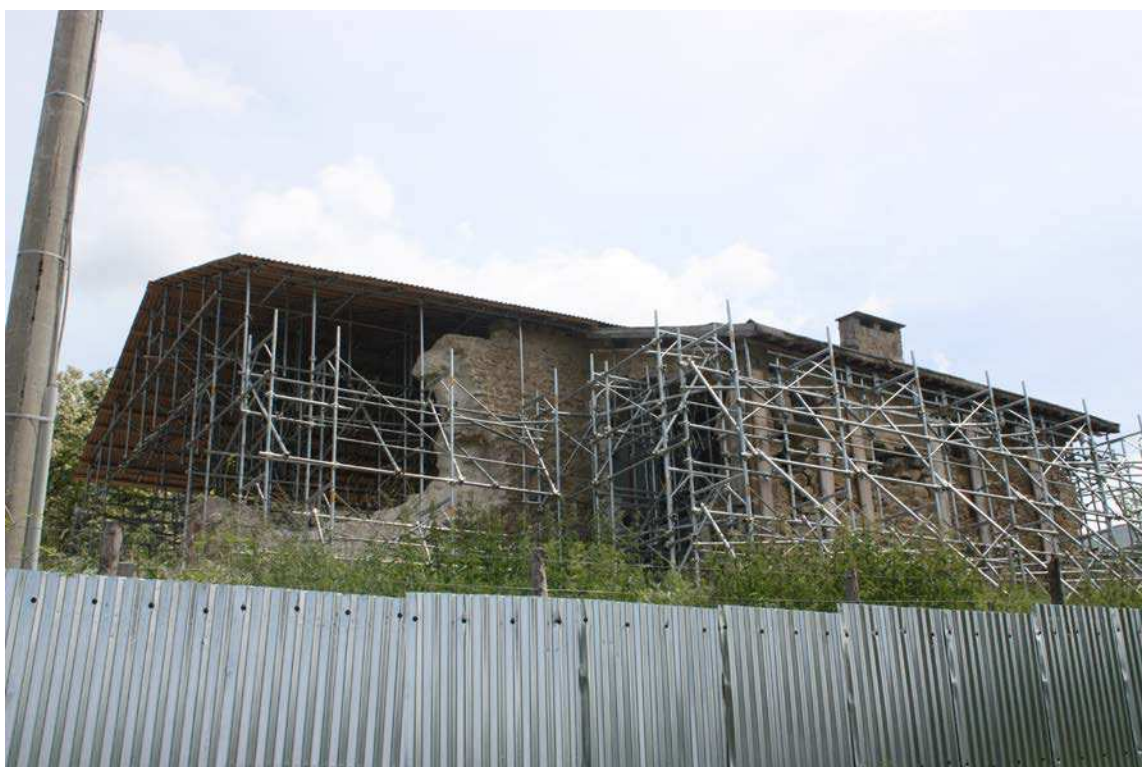
Vista del fianco destro a fine cantiere.

Tutte le murature ancora in sito, infatti, sono state rivestite con una malta idraulica strutturale ad alta resistenza, modellata sulla superficie e necessaria per fissare e proteggere le porzioni sconnesse delle zone esposte.

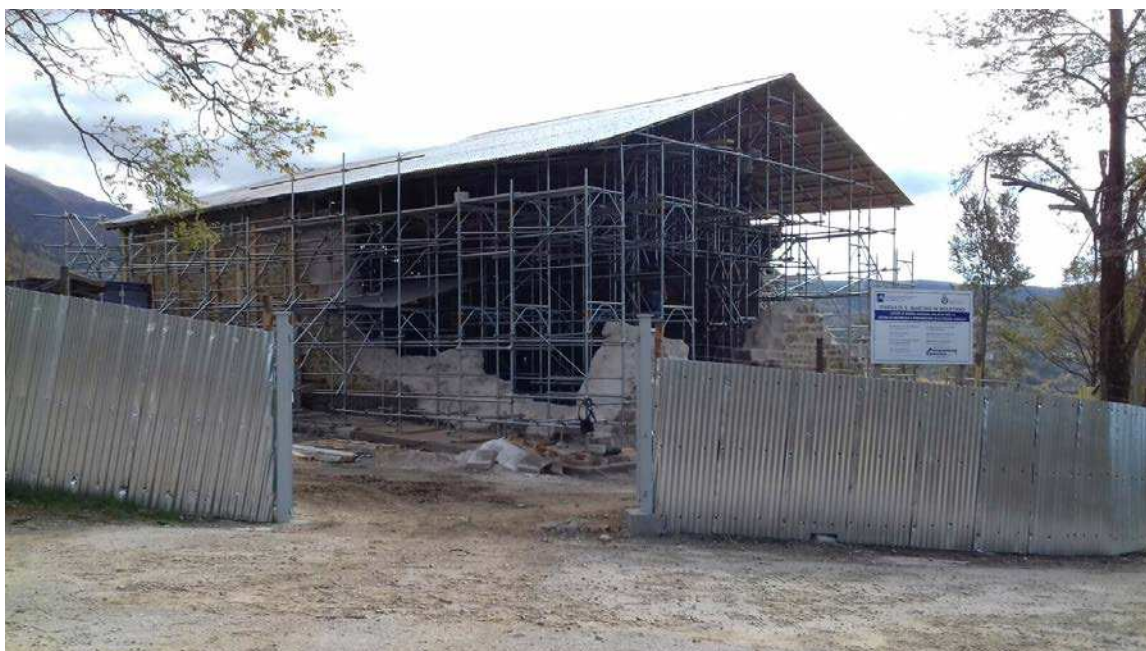
L'ingresso e il fianco sinistro a fine cantiere.
