# Una chiesa tutta nuova

**ARCHEOLOGIA** • Nel Viterbese, un recente intervento di scavo fa luce su un sito quasi del tutto sconosciuto, caratterizzato dalla presenza di un grande edificio di culto e di una miriade di vasche scavate nella roccia

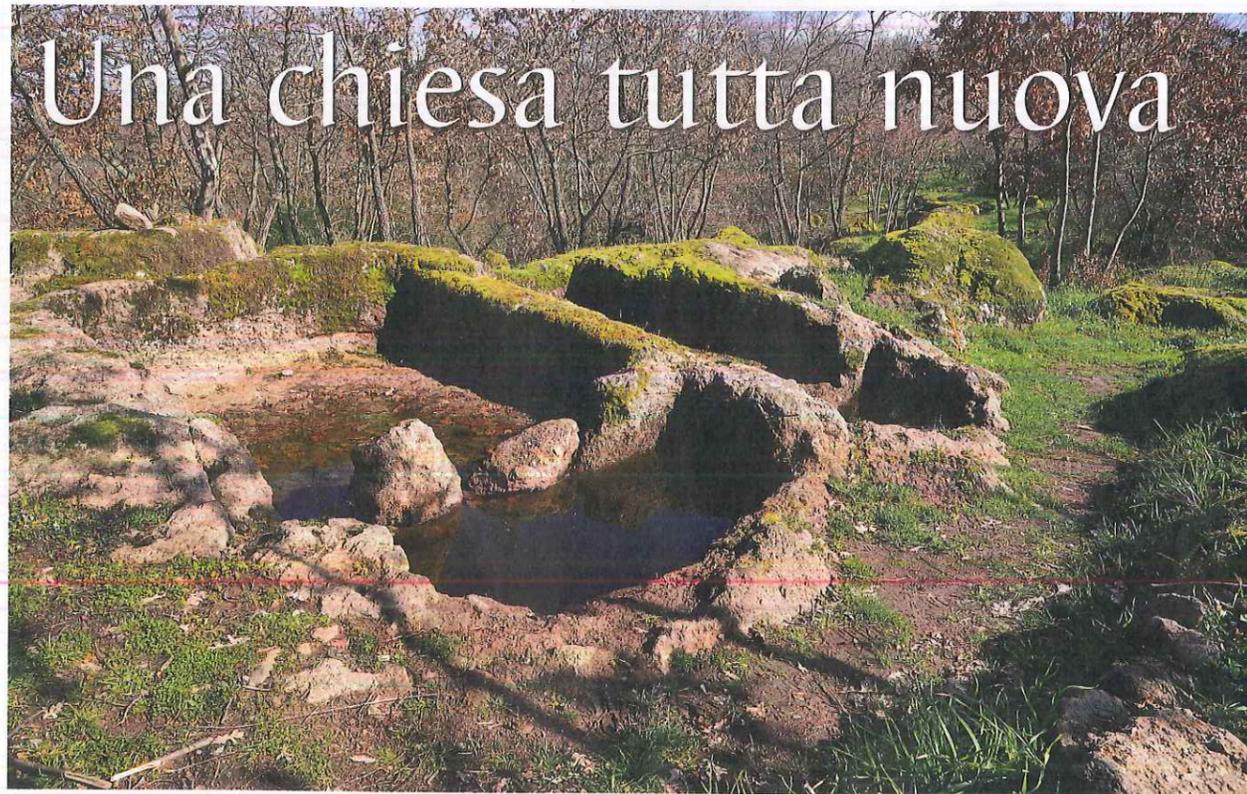
**In alto** San Valentino (Soriano nel Cimino, Viterbo). Alcune delle *pestarole* individuate nel sito: si tratta di vasche scavate nella roccia vulcanica, spesso tra loro collegate, adibite ad attività produttive che si cercherà di precisare grazie alle ricerche future. **A destra** una foto zenitale dell'area occupata dalla chiesa, citata per la prima volta in un atto del 1468, ma la cui fondazione è certamente più antica, come provato dalle caratteristiche costruttive.

La prima pulizia dell'area immediatamente vicina all'edificio ha restituito tracce di ambienti relativi a diverse fasi di vita del sito. Ne sono testimonianza le numerose *pestarole*: singole, con canali di scolo, collegate una all'altra, di varie forme, probabilmente in alcuni casi protette da una struttura in pali lignei infissi intorno e coperte da una tettoia; tali vasche erano destinate a un uso non ancora ben determinato, ma certamente riferibile a lavori stagionali o occasionali legati alla produzione

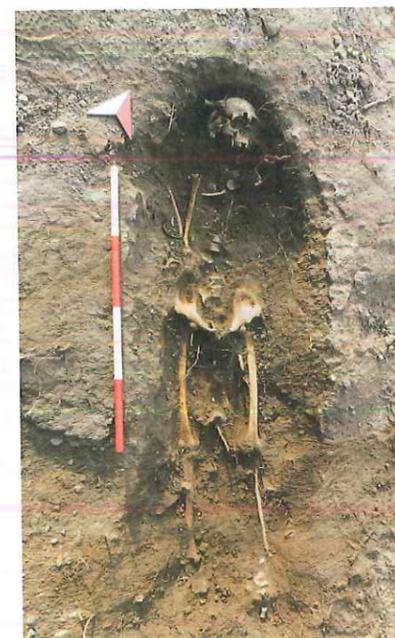
La sepoltura localizzata all'interno della chiesa, in corso di scavo.
